ОПЫТ ОБСЛЕДОВАНИЯ ФРИКЦИОННЫХ БОЛТОВЫХ СОЕДИНЕНИЙ

А.А. Быков, инженер кафедры СКИВМ
Пермский национальный исследовательский
политехнический университет
г. Пермь

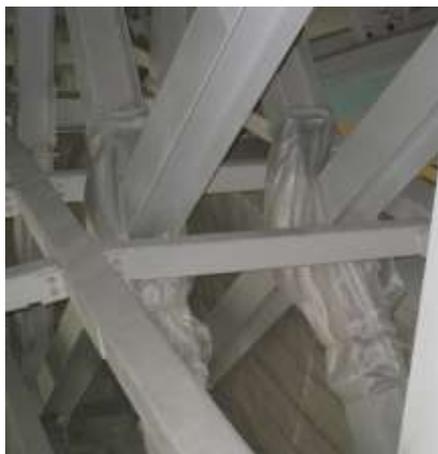
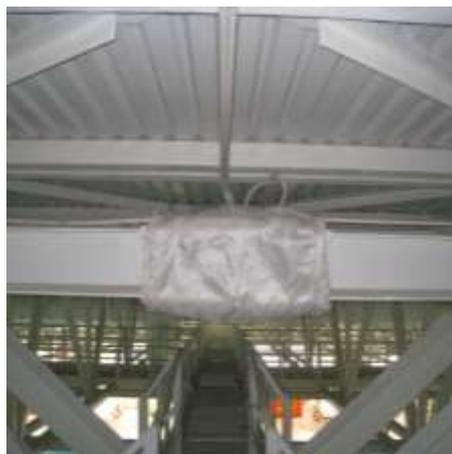
Рисунок 2 – Ловушки из стеклоткани

В январе 2011 г. разрушился еще один высокопрочный болт (уже третий) в узле пересечения раскосов решетки подстропильной фермы. Выполненные защитные экраны не предотвратили падение фрагмента болта вниз в зону пребывания людей. Результаты исследования фрагментов болта: сталь 40 X «селект», класс прочности «12.9», очаг разрушений находится в вершине впадины витка резьбы и представляет собой каверну, коррозионного или механического происхождения.

После уже третьего случая самопроизвольного разрушения высокопрочного болта Заказчиком при консультациях со специалистами кафедры была выполнена работа по устройству защитных ловушек на еще неукрытых узлах сопряжения элементов ферм, рисунок 3. При устройстве ловушек особое внимание уделялось ограничению всевозможных траекторий движения фрагментов болтов после разрушения, учитывалась также траектория движения фрагмента болта, разрушившегося в январе.
