ТЕПЛОВИЗИОННОЕ ОБСЛЕДОВАНИЕ КОРПУСА № 7 КУЗГТУ

Мешков Г.А., Петраков В.Д., Тыра А.В. студенты гр. ТЭБ-191, II курс
Научный руководитель: Темникова Е.Ю. к.т.н., доцент каф. ТЭ
Кузбасский государственный технический университет имени Т.Ф. Горбачева
г. Кемерово

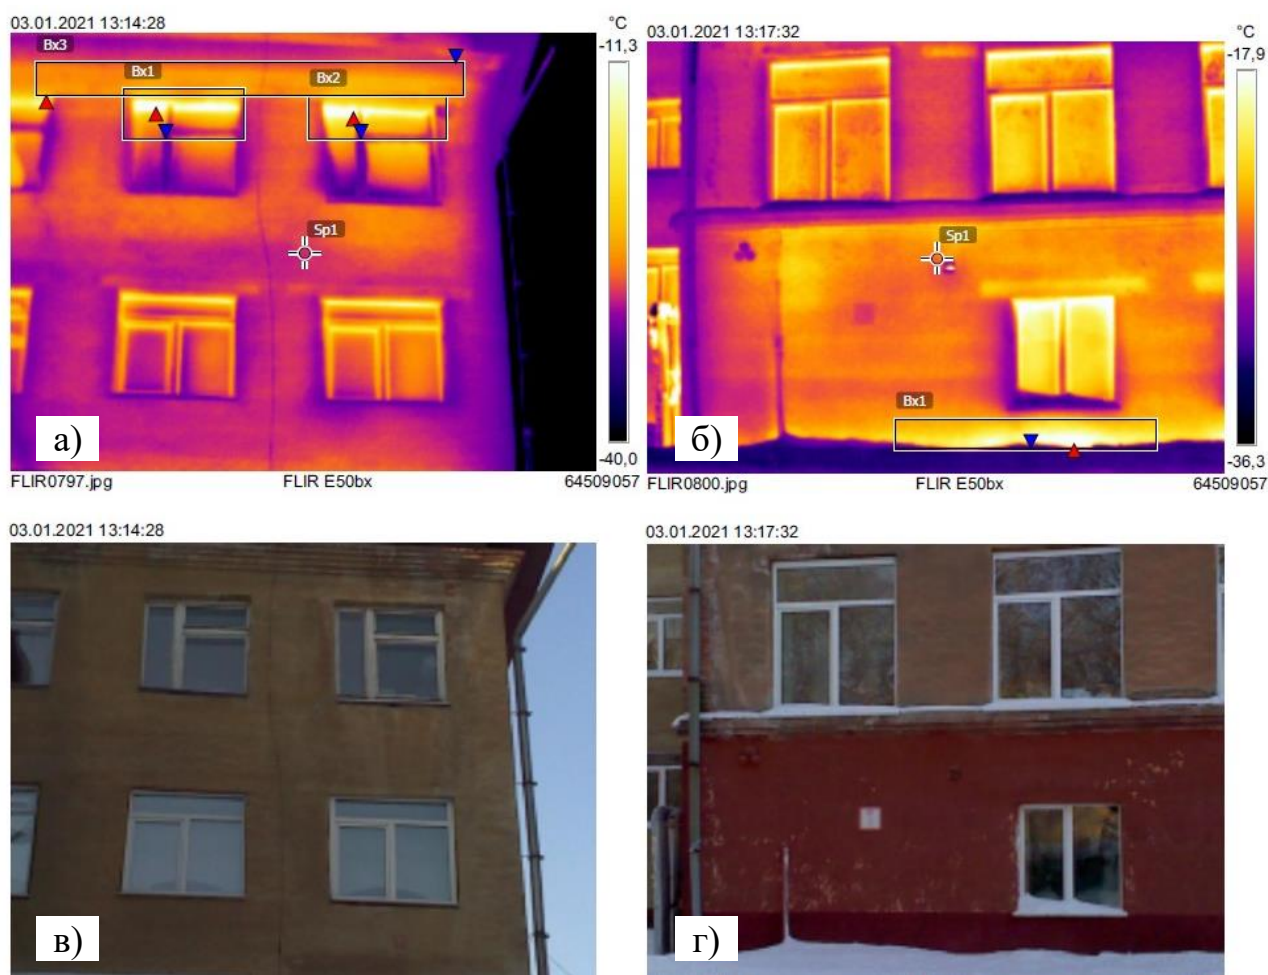
Рис. 1. Термограммы и фотографии ограждающих конструкций корпуса № 7

Из рис. 1а видно, что через верхние окна теплотери выше, чем через нижние, так как они старые и деревянные (рис. 1б), максимальная температура в верхней части окон (в квадрате Bx1) составляет -6°C и (Bx2) -0°C , по карнизу (Bx3) -20°C , в точке в средней части (Sp1) -27°C .

Нижняя часть здания, покрытая коричневой краской (рис. 1б, 1г), больше пропускает теплоту, и соответственно более требовательно при реконструкции нужно отнестись к утеплению фундаментальной (цокольной) части. Максимальная температура на рис. 1б в выделенной части (Bx1) -17°C .

На фасаде (рис. 1-2) видны места тепловых потерь здания, которые появились в результате воздействия внешней среды (выветривание, влага), то есть произошло отслаивание оштукатуренного внешнего слоя. Тепловизионное обследование позволило получить наглядную картину реального состоя-

Рис. 2. Термограммы и фотографии ограждающих конструкций корпуса № 7 ния тепловой защиты здания. В качестве рекомендаций по восстановлению теплозащитной оболочки здания корпуса № 7 можно предложить следующие мероприятия: провести работы по восстановлению теплозащитной и гидрозащитной оболочки здания; произвести замену 5 старых деревянных окон на верхнем этаже на пластиковые; заменить уплотнитель на входной двери.

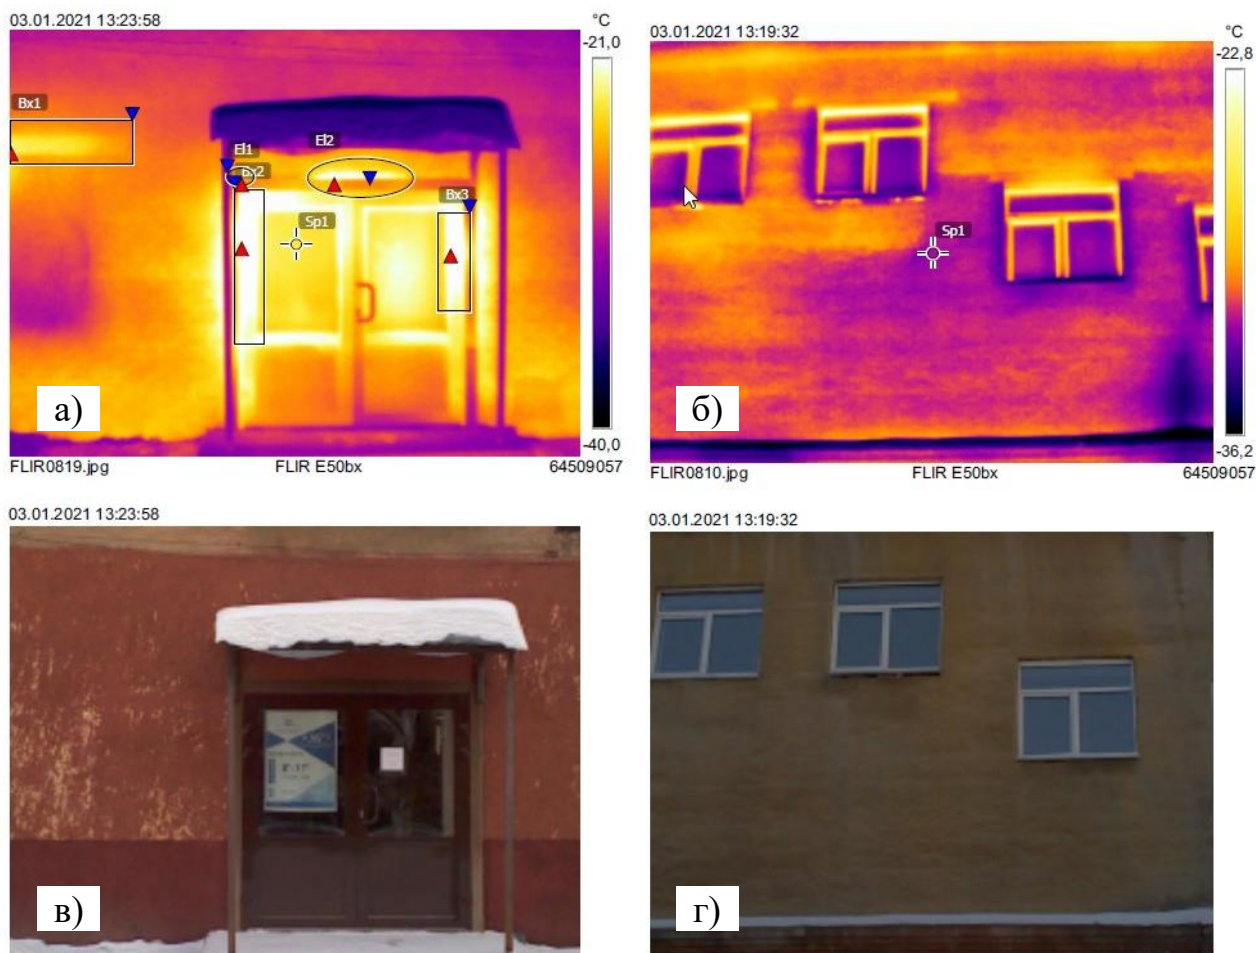
Входная наружная дверь в издательский центр негерметична (рис. 2а, 2в), нарушен или отсутствует уплотнитель с левой и правой сторон двери (максимальные температуры -17 и -18°C), необходимо произвести осмотр и замену.
