АНАЛИЗ ОГРАЖДАЮЩИХ КОНСТРУКЦИЙ КОРПУСА № 4 КУЗГТУ МЕТОДОМ ТЕРМОГРАФИРОВАНИЯ

Мешков Г.А., Петраков В.Д., Тыра А.В., студент гр. ТЭб-191, II курс
Научный руководитель: Темникова Е.Ю. к.т.н., доцент каф. ТЭ
Кузбасский государственный технический университет имени Т.Ф. Горбачева
г. Кемерово

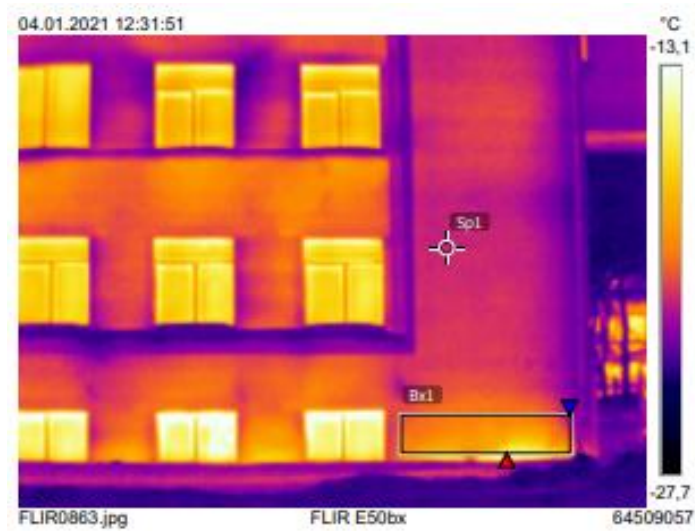
Рис. 1. Термограмма нижней части правого угла здания

На рис. 1 видно, что в нижней части здания находится область температурной аномалии, где максимальная температура составляет – 14,4°C при атмосферной температуре – 29°C.

В результате обследования корпуса № 4 КузГТУ, расположенного по адресу: г. Кемерово, ул. 50 лет Октября, 19 не выявлено каких-либо грубых нарушений теплоизоляционной оболочки здания, что говорит о качественном обслуживании здания. Однако, по периметру цокольного этажа здания нужно провести ремонтные работы по восстановлению теплозащитной оболочки. Также можно устранить нарушение герметичности оконных проемов.

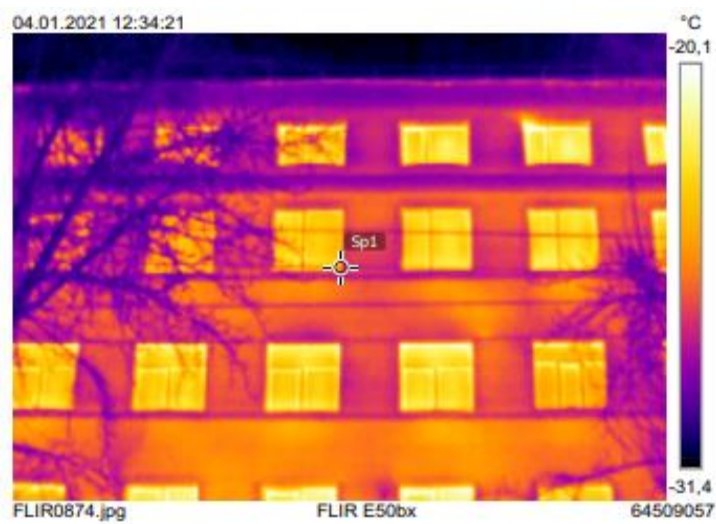
Рис. 2. Термограмма фрагмента верхней части здания

На рис. 2-3 не наблюдаются температурные аномалии на наружной поверхности ограждающей конструкции, что говорит о целостности здания.

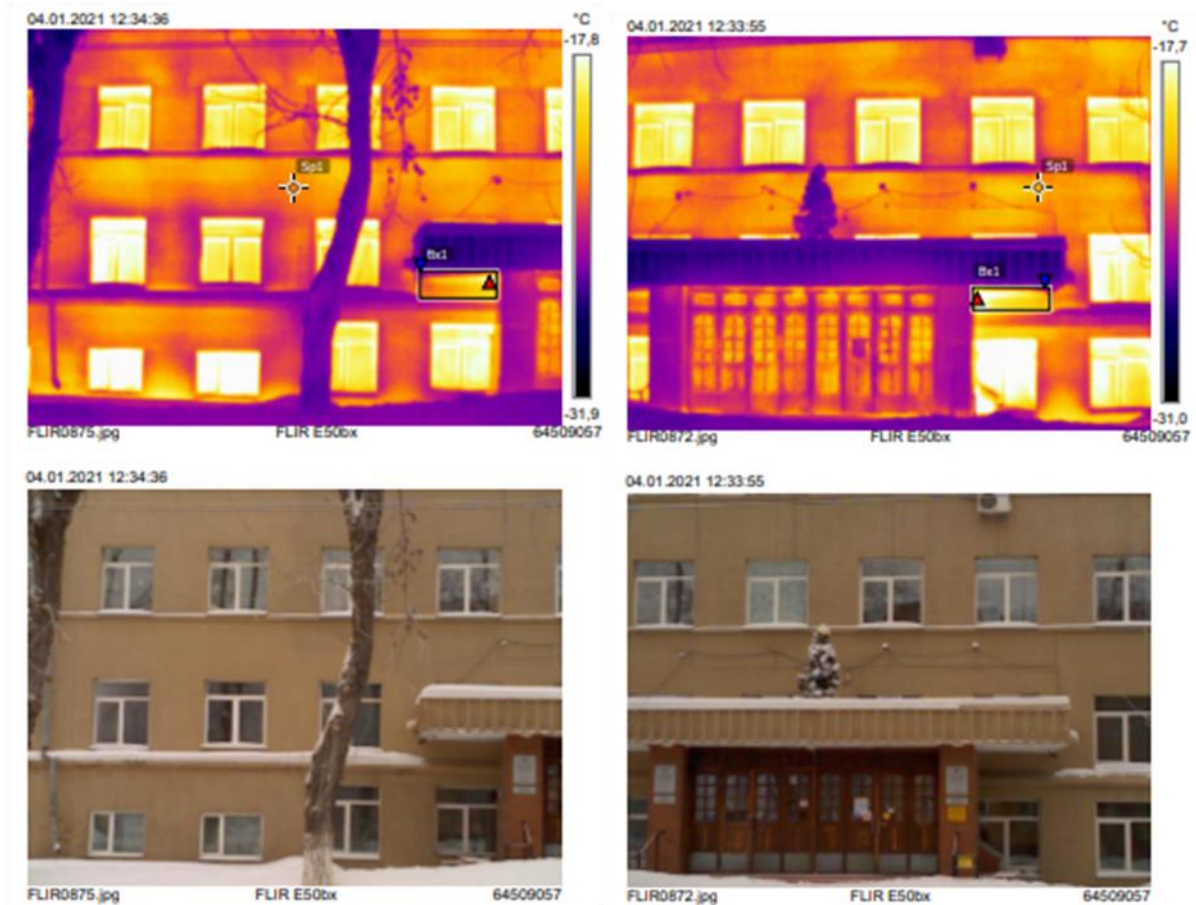
Рис. 4. Термограммы и фотографии входа в корпус

На рис. 4 представлены термограммы и фотографии входного крыльца в корпус. На них хорошо видно, что по обе стороны от входа под крышей имеются температурные аномалии с максимальными температурами в этих

областях соответственно – $17,3^{\circ}\text{C}$ и – $16,2^{\circ}\text{C}$. Разница с температурой окружающей среды составляет $11,7^{\circ}\text{C}$ и $12,8^{\circ}\text{C}$, соответственно.

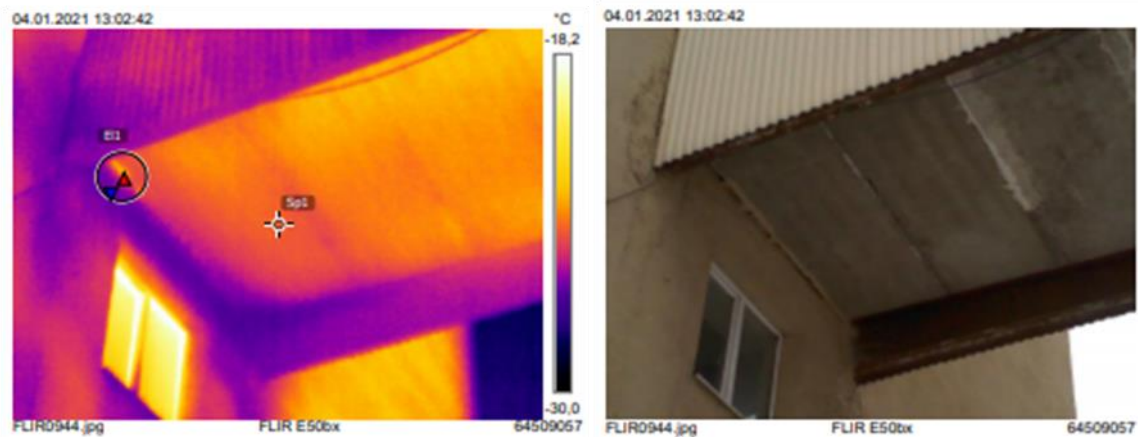
Рис. 5. Термограмма и фотография нижней части перехода из корпуса № 4 в соседний корпус № 5

Нижняя часть перехода из корпуса № 4 в соседний корпус № 5 представлена на рис. 5 в виде термограммы и фотографии. Максимальная температура в выделенной области составила – $22,7^{\circ}\text{C}$, а температурный перепад между максимальной температурой в выделенной области и температурой окружающей среды равен $6,3^{\circ}\text{C}$.
