ОБСЛЕДОВАНИЕ ЗДАНИЯ КОРПУСА №3 КУЗГТУ ТЕПЛОВИЗОРОМ

Мешков Г.А., Петраков В.Д., Тыра А.В. студенты гр. ТЭБ-191, II курс
Научный руководитель: Темникова Е.Ю., к.т.н., доцент каф. ТЭ
Кузбасский государственный технический университет имени Т.Ф. Горбачёва
г. Кемерово

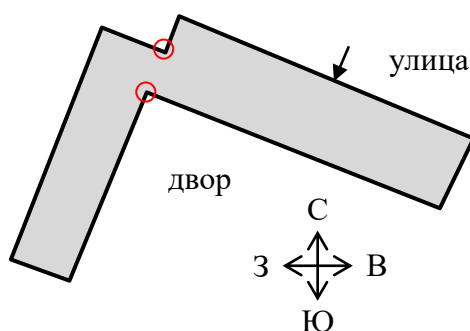
Рис. 1. Схема здания корпуса № 3 КузГТУ

При термографировании наружных ограждающих конструкций здания корпуса № 3 были выявлены два участка температурной аномалии с повышенной температурой относительно базового участка ограждающей конструкции. Эти участки соответствуют красным окружностям на схеме здания, приведенной на рис. 1.

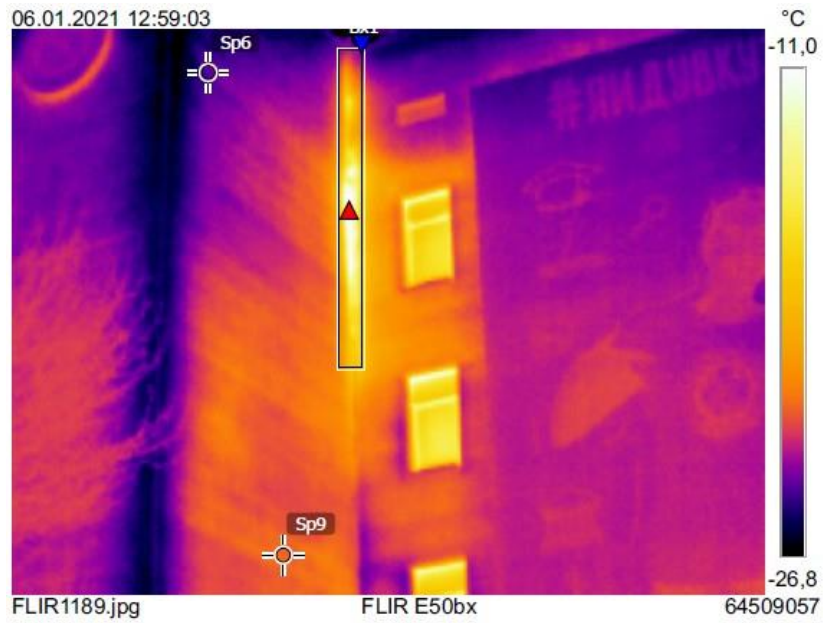
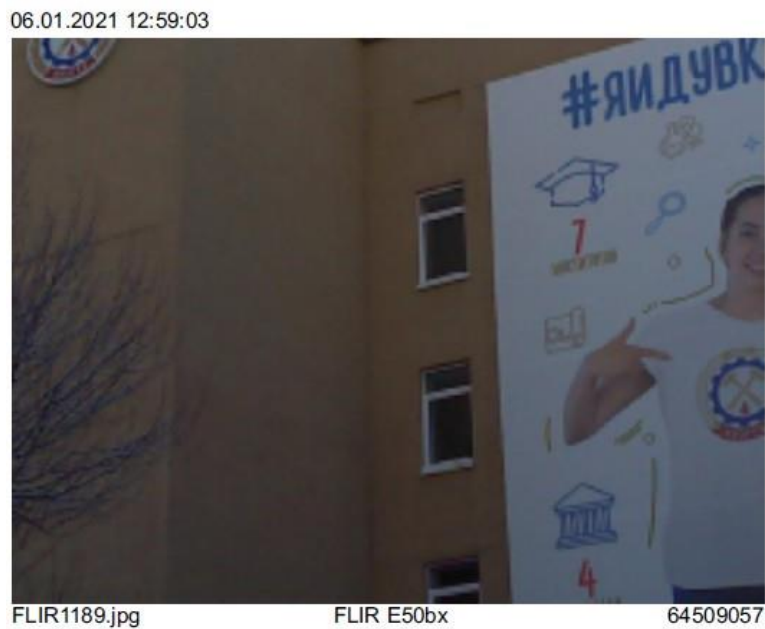
Рис. 2. Термограмма стыка двух частей здания со стороны улицы

Из рис. 2 видно, что в области соединения наружной несущей стены двух частей здания со стороны улицы имеется температурная аномалия и максимальная температура поверхности составляет $-2,3^{\circ}\text{C}$ при наружной температуре -20°C . То есть в стыке высокие тепловые потери происходящие из-за повреждения здания и плохой изоляции внутреннего угла здания или по-другому нарушения теплозащитной оболочки.

Такие температурные аномалии предположительно появились в результате движения одной части здания относительно другой в местах их соединения. Такие повреждения скорее всего не влияют на снижение несущей способности строительной конструкции, но приводят к существенным потерям тепла. Выполнение требований тепловой защиты здания способствует значительному уменьшению утечки тепла.

Для предотвращения причин утечки теплоты рекомендуется выполнить работы по дополнительной герметизации участков нарушения теплоизоляционных характеристик ограждающих конструкций здания, а именно сначала осуществить ремонтные работы по устранению дефекта (повреждения) и затем при необходимости нанести изоляцию.

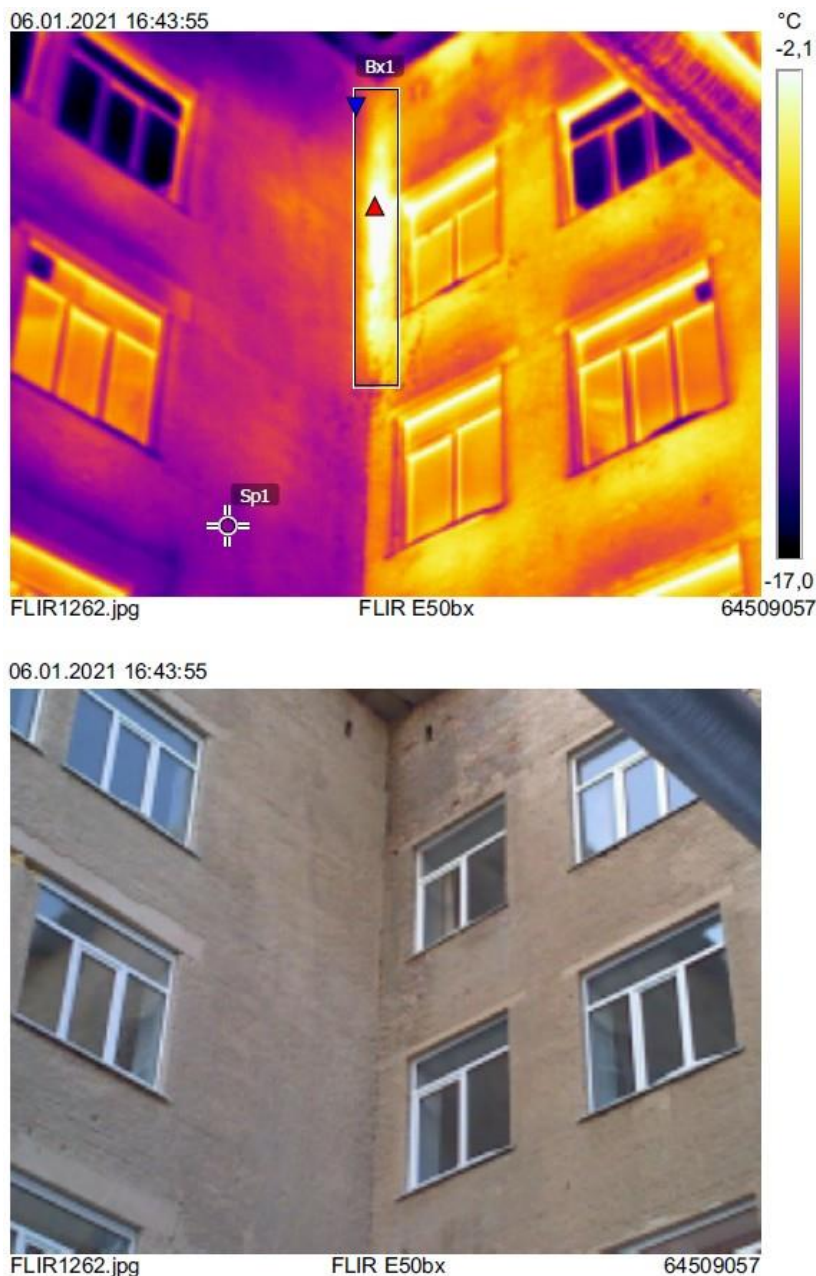
Рис. 3. Термограмма стыка двух частей здания со стороны двора

На рис. 3 наблюдается аналогичная ситуация на поверхности угла стыка двух частей здания со стороны двора. Максимальная температура во внутреннем угле составляет $2,5^{\circ}\text{C}$, еще выше, чем со стороны улицы. Кроме того, температура поверхности конструкции равна около -12°C , что говорит об уменьшении наружного слоя штукатурки и разрушении в наружной части швов кирпичной кладки затвердевшего раствора.
