## **ОБСЛЕДОВАНИЕ ТЕПЛОЗАЩИТНОГО СОСТОЯНИЯ ОГРАЖДАЮЩИХ КОНСТРУКЦИЙ ОБЩЕЖИТИЯ № 3 КУЗГТУ**

Мешков Г.А., Петраков В.Д., Тыра А.В. студенты гр. ТЭБ-191, II курс  
Научный руководитель: Темникова Е.Ю., к.т.н., доцент  
Кузбасский государственный технический университет имени Т.Ф. Горбачева  
г. Кемерово

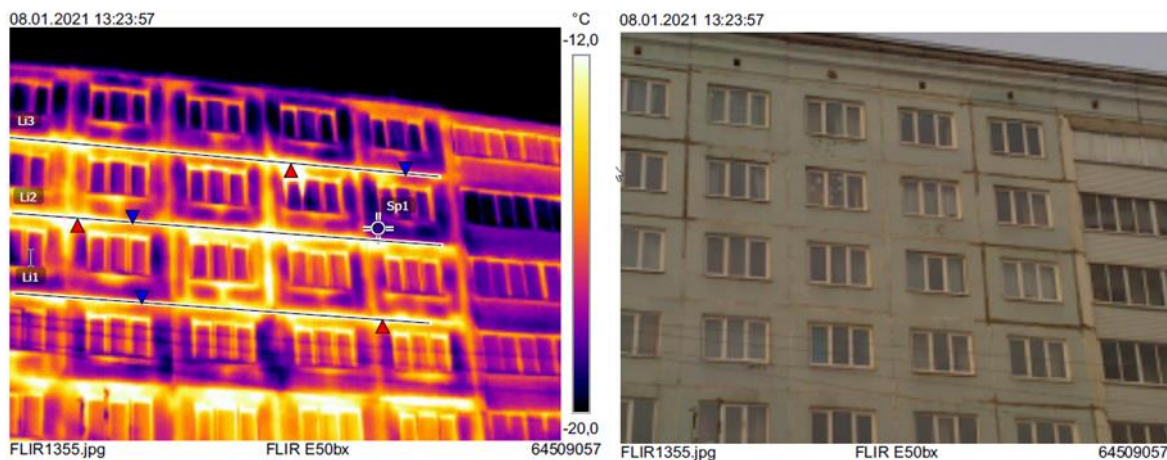
Рис. 1. Термограмма и фотография верхней части лицевой стороны здания

На рис. 1-3 представлены термограммы и фотографии лицевой стороны здания – ограждающей конструкции. Из термограмм видно, что между панелями в горизонтальных и вертикальных швах температура выше, чем на поверхности панели (в точках Sp1 температура – 18°C). Максимальные температуры равны следующим значениям: на рис. 1 на линиях Li1, Li2, Li3 соответственно – 10,3, – 9,7 и – 9,8°C; на рис. 2 на линиях Li1, Li2 соответственно –

На основании полученных результатов исследования можно сказать, что состояние ограждающей конструкции не соответствует нормам, так как температурный перепад в некоторых местах составил более  $10^{\circ}\text{C}$ , причем с торцевых сторон здания утечки тепла через швы (стыки) больше. В связи с этим следует произвести необходимые работы по обновлению шовного слоя на стыках всех панелей и нанести теплоизоляционный материал на ограждающие конструкции здания.

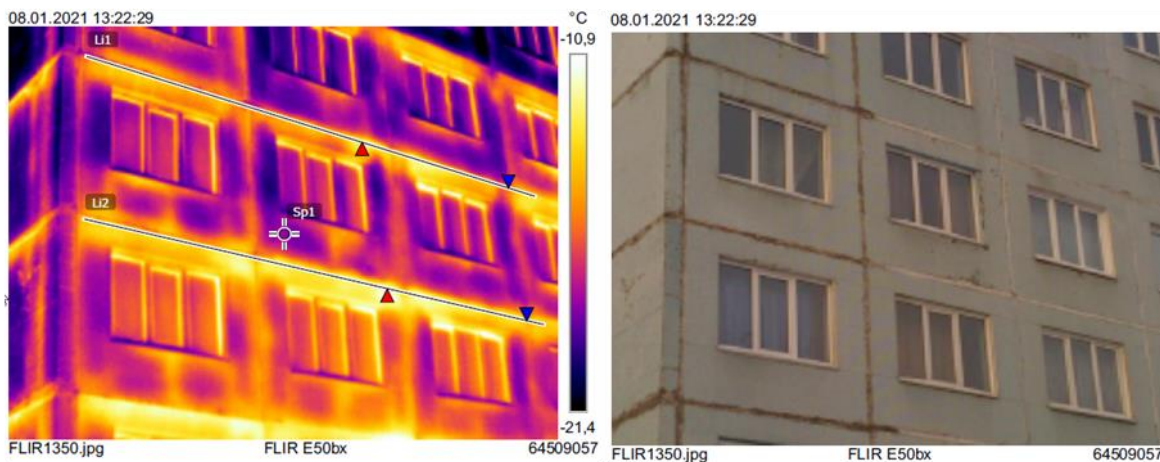
Рис. 2. Термограмма и фотография средней части лицевой стороны здания

12,1 и – 11,6; на рис. 3 на линиях Li1, E11, Vx1 соответственно – 7,7, – 9,1 и – 6,9°C. Также видно, что сами панели по цвету, то есть по температуре неоднородны. На рис. 3 следует отметить и панели подвала, через которые также происходят потери теплоты.

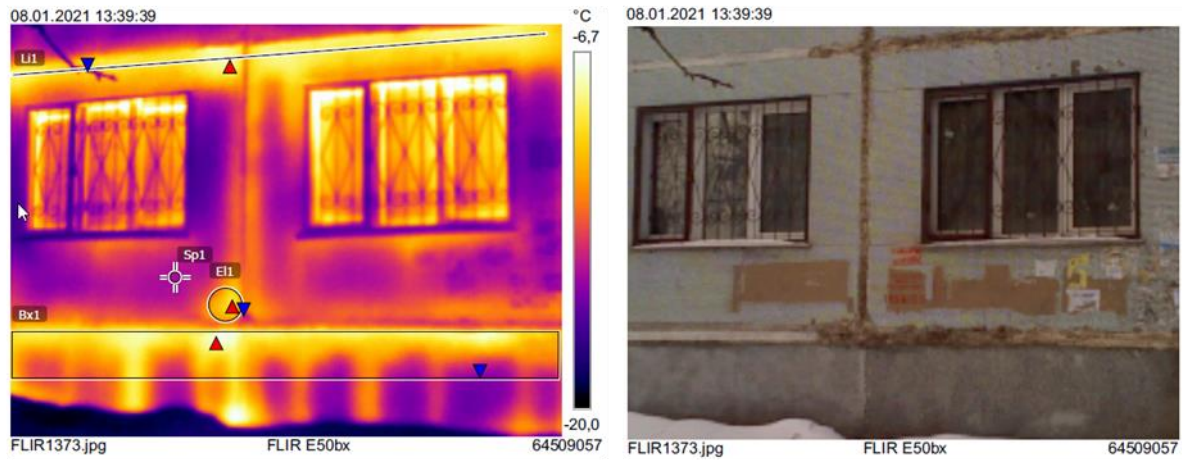
Рис. 3. Термограмма и фотография нижней части лицевой стороны здания

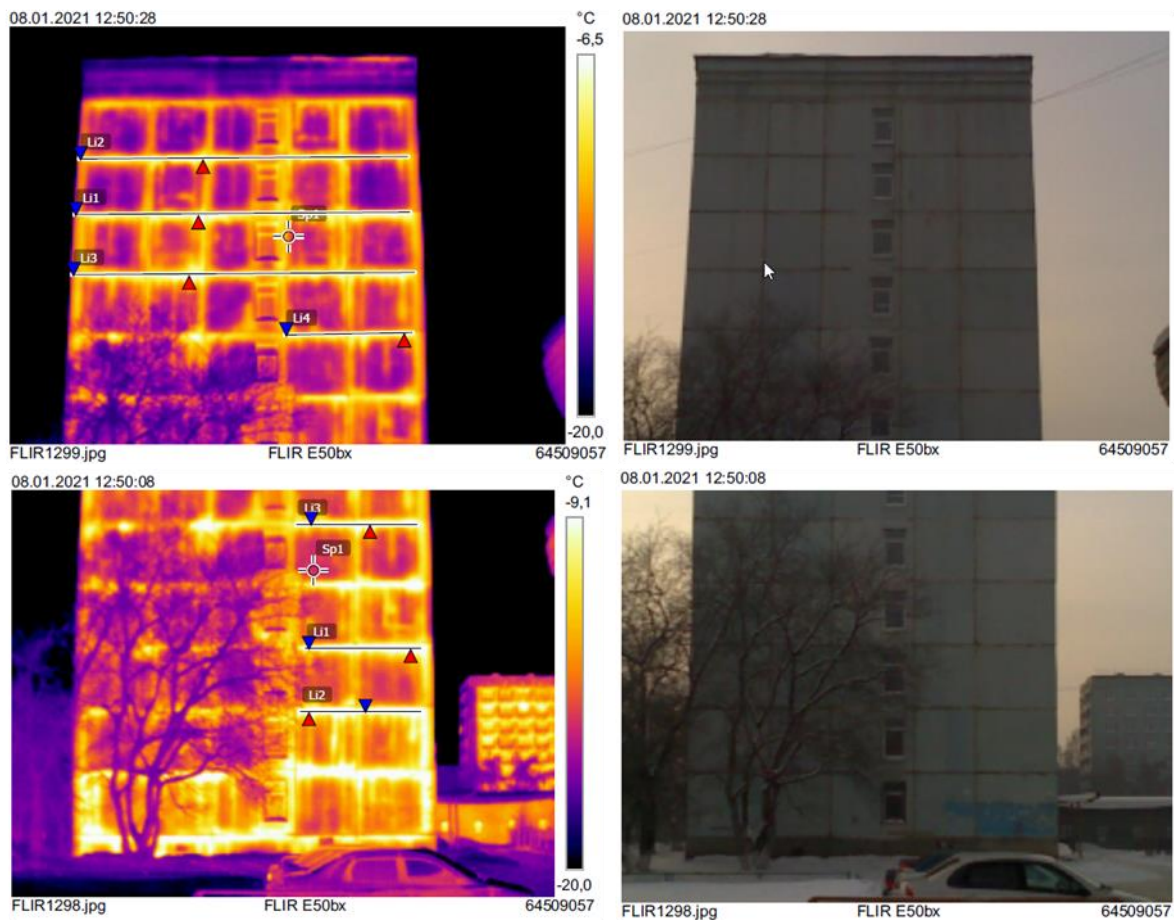
Рис. 4. Термограммы боковой поверхности здания

На рис. 4 были выделены области температурной аномалии на стыке бетонных панелей, где максимальные температуры колеблются в диапазоне от –

4,9 до  $-7,7^{\circ}\text{C}$  при атмосферной температуре  $-20^{\circ}\text{C}$ . Температурный перепад в среднем составил  $13,7^{\circ}\text{C}$ . Другой торец здания, не представленный на рисунках, аналогичен по распределению температур.

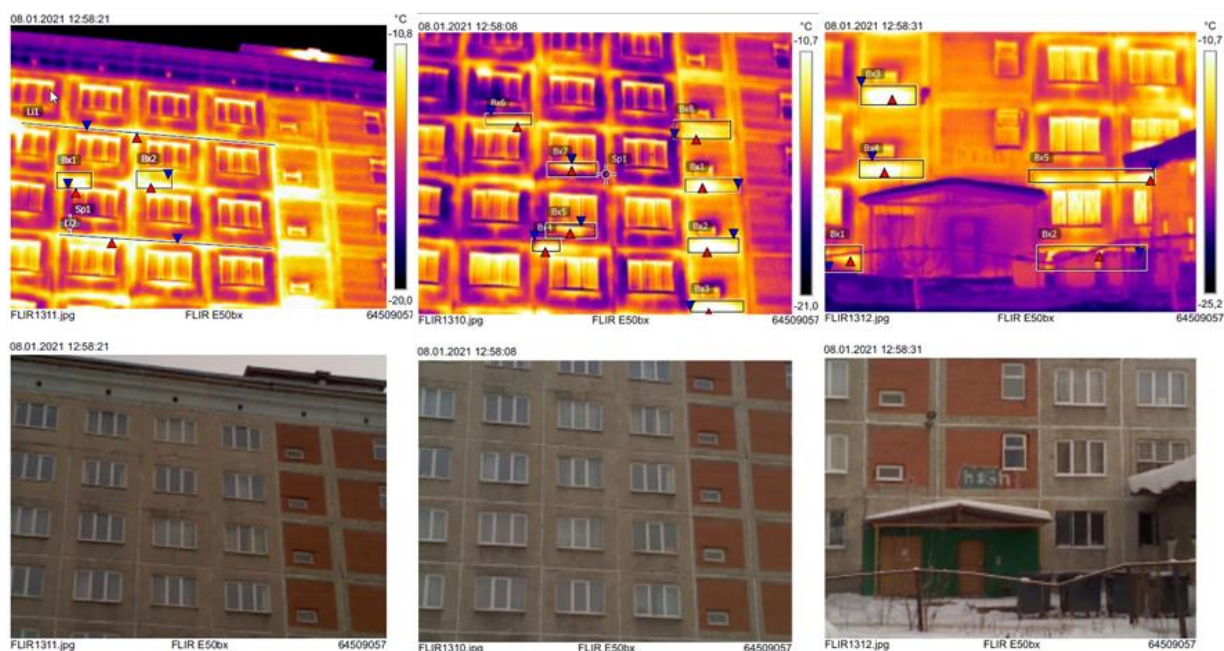
Рис. 5. Термограммы и фотографии обратной стороны здания

На рис. 5 представлена обратная сторона здания со двора, где выделены области над и под окнами жилых помещений, по высоте межэтажной лестницы, на стене подвала и видно фактическое состояние ограждающей конструкции. В верхней части здания максимальная температура достигает значения (в прямоугольнике Bx1)  $-5^{\circ}\text{C}$  при температуре  $-15^{\circ}\text{C}$  в точке Sp1. В средней части ограждающей конструкции максимальная температура в выделенных участках находится в диапазоне от  $-7,6$  до  $-11,1^{\circ}\text{C}$ . Нижней части на поверхности цокольной панели максимальная температура равна  $-11,5^{\circ}\text{C}$ .
