ОЦЕНКА ТЕХНИЧЕСКОГО СОСТОЯНИЯ ЭЛЕМЕНТОВ КРЫШИ

В августе 2017 года, в рамках договора с Фондом модернизации ЖКХ г. Новосибирска, специалистами Кузбасского государственного технического университета имени Т. Ф. Горбачева, совместно с ООО «ГенСтройПроект» и ООО «А Строй», было произведено обследование конструкций крыши много квартирного жилого дома по улице Станиславского. Цель обследования – оценка технического состояния конструкций крыши для обеспечения безопасной жизнедеятельности.

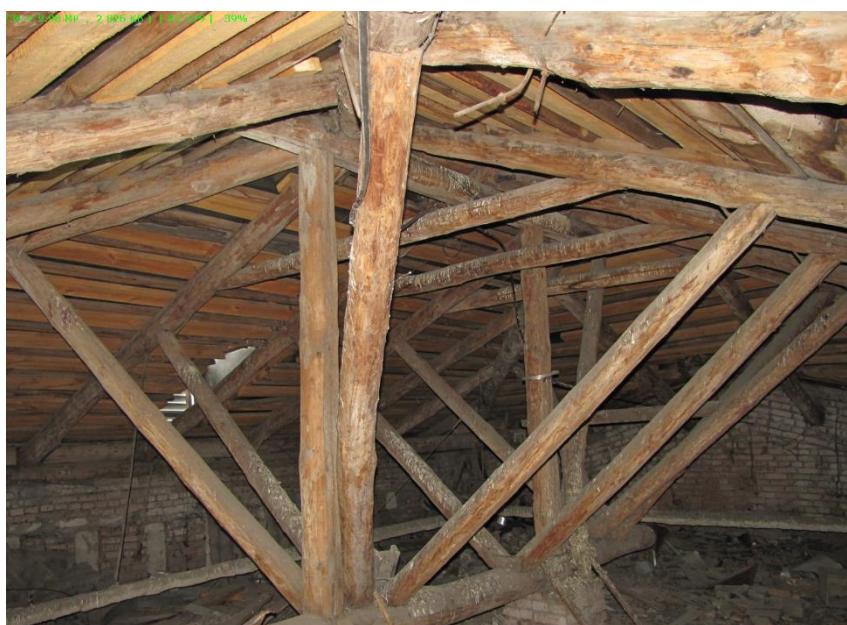
Рис. 2. Стропила блок-секции 6. Обрешетка

Материал стропил – древесина хвойных пород, по внешним признакам соответствующая 2-му сорту. Произведенные замеры влажности показали, что древесина находится в воздушно-сухом состоянии (влажность 15-20%). Шаг стропил 1,3-1,5 м, шаг стоек 3-4 м. Поперечная устойчивость обеспечивается продольными подкосами. Стропильные ноги выполнены из бревен Ø16-18 см, а также из двухкантного бруса из бревен Ø16 см. Лежни и мауэрлат – из бревен Ø20-22 см окантованных с одной стороны. Подкосы и затяжки – из бревен Ø14-16 см. Стойки – из бревен Ø20-22 см. Прогоны – из бревен, в том числе обрезных, Ø20-22 см. Крепление стропильных конструкций выполнено на скобах, в основном на одной скобе. Следы антиприреновой и антисептической обработки отсутствуют.

В ходе обследования выявлено, что большая часть мауэрлата опирается на стену через подложенные с шагом 1,5-2 м кирпичи или обрезки досок. Около 10% мауэрлата уложено на стены без изоляционных прокладок, что не соответствует нормам. Около 30% деревянных конструкций имеют усадочные трещины, а около 50% балок и мауэрлата в местахстыка имеют смещение в пазах. Около 20% анкерных креплений стропил к стене отсутствует (вырвано из стены).

Также выявлены локальные участки загнивания стропильных ног вследствие регулярного замачивания (в основном расположенные в ендовах), значительное расстройство отдельных узлов, некачественно выполненные ремонтно-восстановительные работы по усилению поврежденных стропил.

1. Заменить сгнившие и дефектные элементы стропильных конструкций; конструкции, пораженные поверхностной гнилью – очистить, обработать антисептиком.
2. Мауэрлат (70%) уложить по двум слоям толя, удалив из под низа мауэрлата мусор, утеплитель, цементный раствор и пр.

3. Восстановить анкеровку стропильных ног в кирпичную стену (в блоке 3).
4. Выполнить ремонт зон примыкания кровли к стенам с устройством фартука.
5. Увеличить глубину опирания балок на несущие стены до 250 мм путем устройства консольных опор.

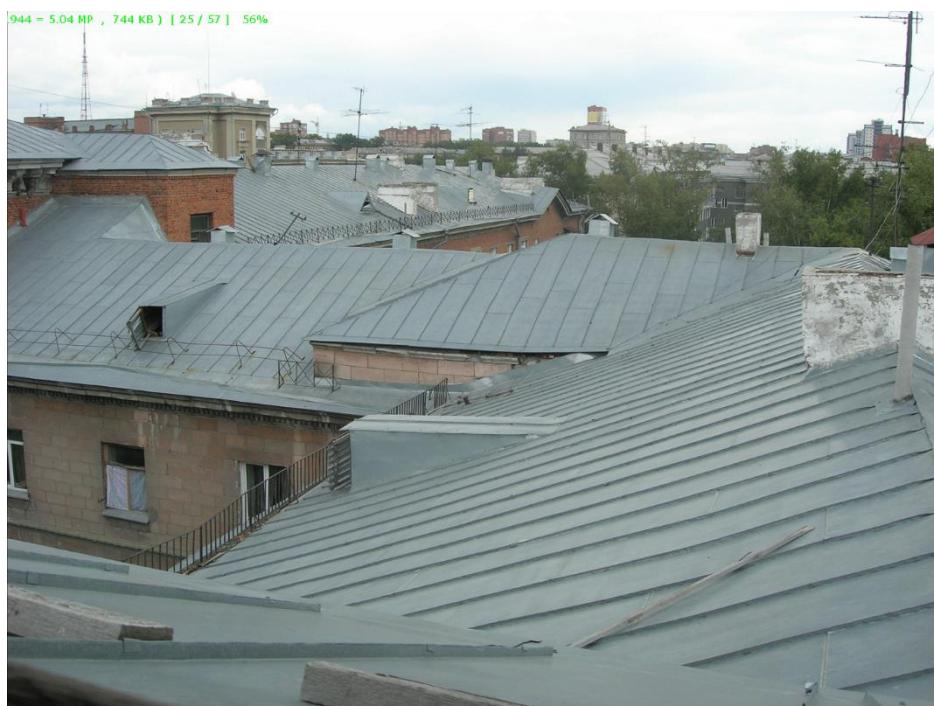
Рис. 3. Вид на кровлю

Кровля металлическая, фальцевая. Материал – стальные оцинкованные листы (рис. 3). Под покрытие выполнен сплошной настил в блоках 1-4 из доски (25-30)×(140-160) мм и обрешетка в блоках 5-7 из чередующихся брусков 50×50 мм и доски 50×150 мм, с шагом 175 мм. Порядка 5% настила имеет следы загнивания.

В кровле имеется небольшое количество локальных повреждений (отверстий). Примыкание покрытия к выступающим стенам и трубам выполнено без защитных фартуков, что привело к образованию щелей в кровле по всей длине примыкания. Ограждение кровли на части периметра отсутствует, а существующее металлическое ограждение местами деформировано. Зонты над вентиляционными шахтами частично отсутствуют. Система водоотвода частично разрушена.

6. Заменить поврежденные водосточные трубы и желоба.
7. Выполнить недостающее металлическое ограждение кровли, а существующее – отремонтировать.
8. Восстановить кирпичную кладку вентшахт, парапетов, выступающих стен, зонты металлических вентшахт; выполнить покрытие вентшахт, парапетов и стен.
