ИНЖЕНЕРНЫЕ ОБСЛЕДОВАНИЯ ЗДАНИЯ

В рамках договора с Департаментом образования мэрии города Новосибирска, сотрудниками Кузбасского государственного технического университета имени Т. Ф. Горбачева было произведено обследование здания МБОУ «СОШ №32» по улице Никитина, 2.

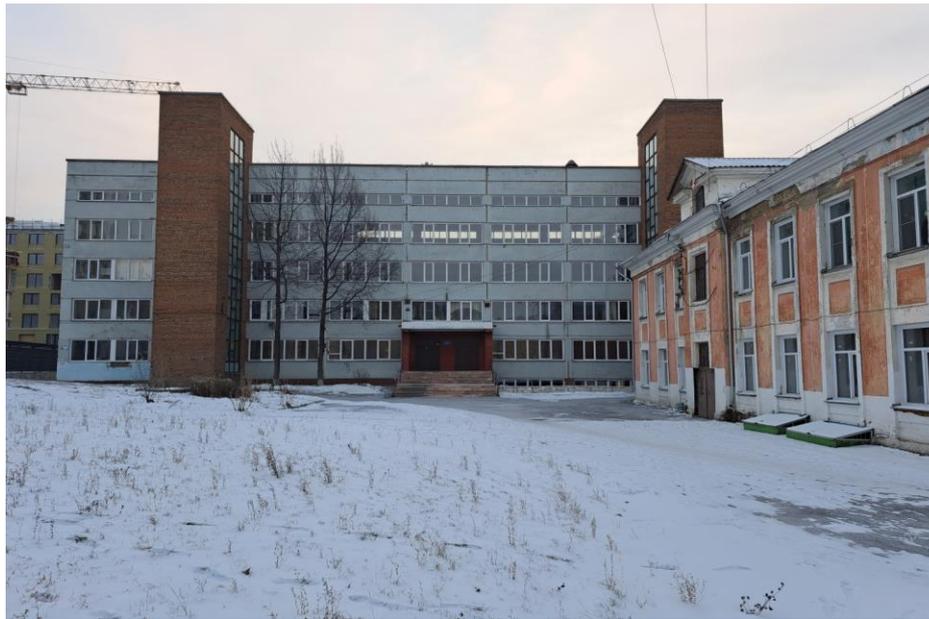
Здание построено по индивидуальному проекту. Имеет сложную конфигурацию в плане и состоит из 2-х блоков с переходом, один 1955 года постройки и второй – 1985 года (рисунок).

Рисунок. Здание построенное по индивидуальному проекту
