ИЗУЧЕНИЕ И АНАЛИЗ ВОЗНИКНОВЕНИЯ ОПОЛЗНЕВЫХ ПРОЦЕССОВ АВТООТВАЛА № 2 ОАО РАЗРЕЗ «ШЕСТАКИ»

Власова Т.Е., ГМс-111, 5 курс

Научный руководитель: Михайлова Т.В., к.т.н., зав. кафедрой МДиГ
Кузбасский государственный технический университет
имени Т. Ф. Горбачева
г. Кемерово

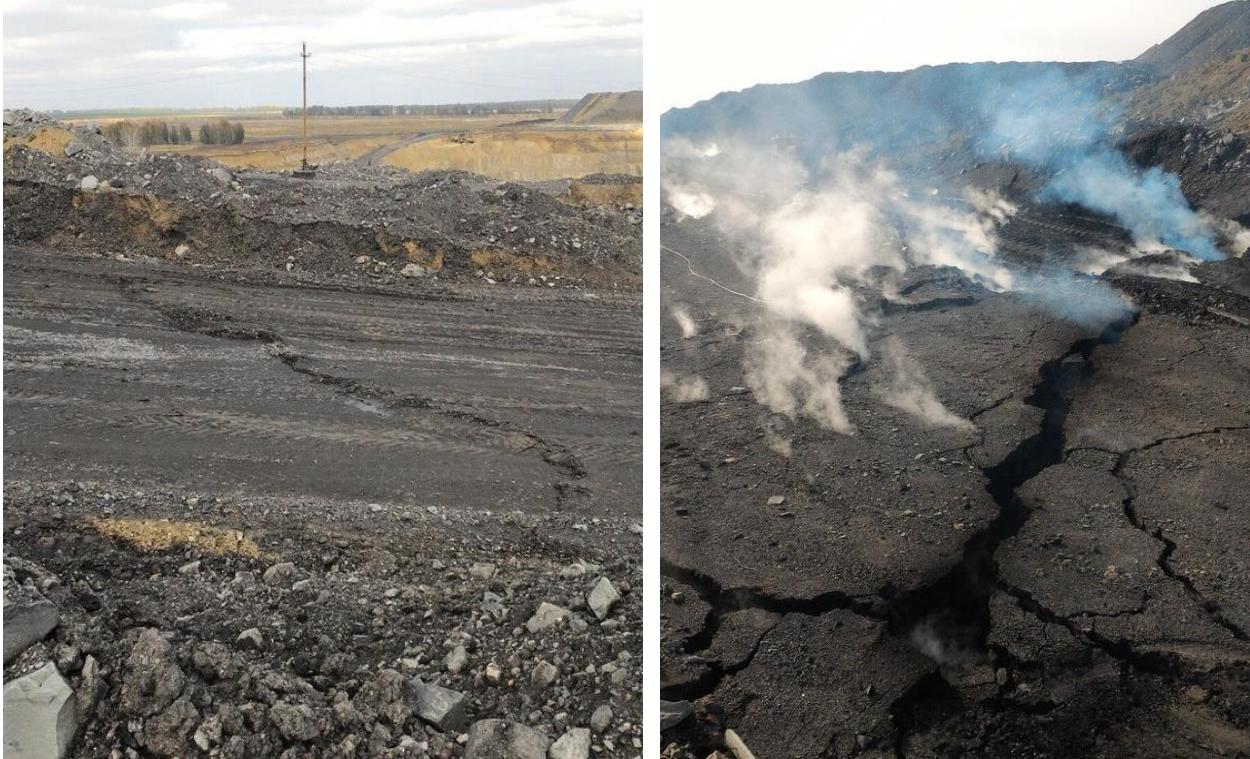
Так 18 сентября 2015 года маркшейдерской службой предприятия были визуально зафиксированы деформации в северо-восточной части внешнего отвала №2 в виде трещин на площадках ярусов и технологической дороге по отвалу (рисунок 1а). При этом были выявлены очаги горения и тления отвальных пород (рисунок 1б, в).

Рис. 1: а – трещины на поверхности технологической автодороги по отвалу; б – тление отвальных пород

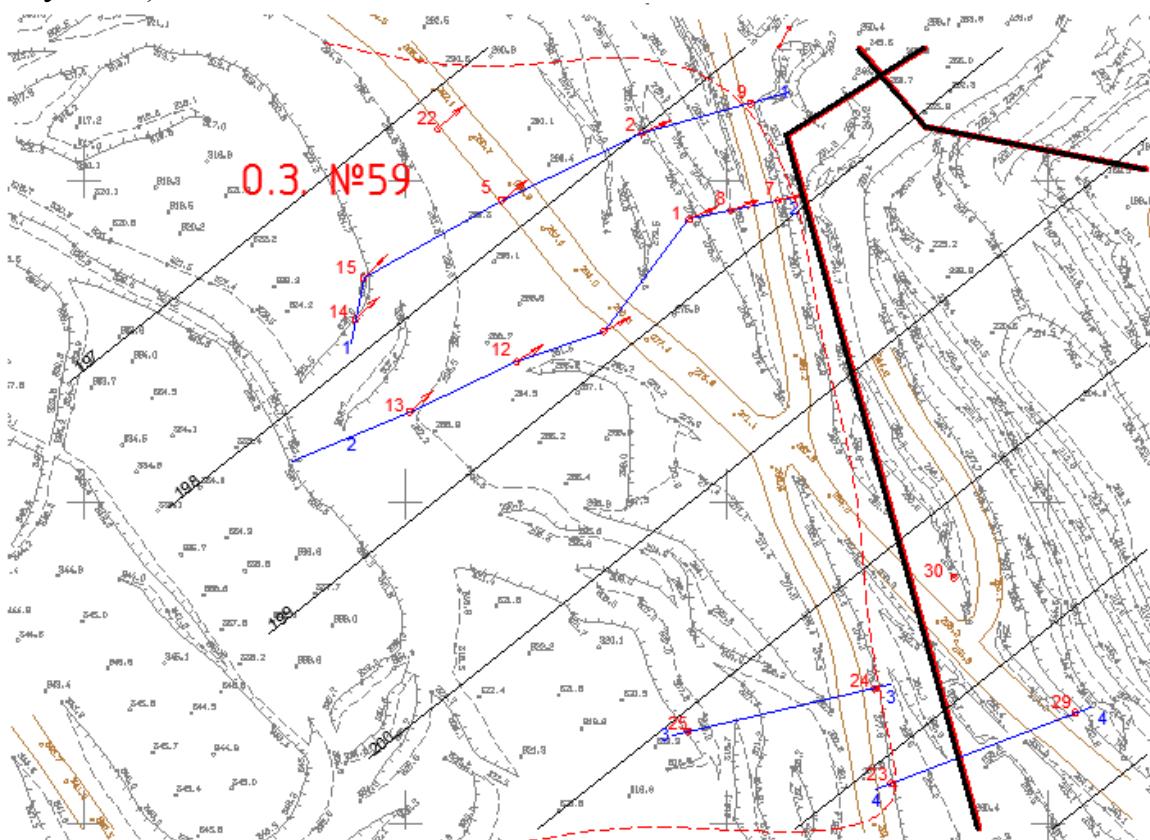
Рис. 2 – Вектора смещения рабочих реперов

Для контроля деформаций отвала (опасная зона № 59) была заложена наблюдательная станция, состоящая из 30 рабочих реперов, закрепленных по 4 профильным линиям (рисунок 2).

По результатам наблюдений определены параметры деформации отвала [4, 5]: горизонтальные смещения и оседание реперов, полные вектора (рисунок 2) и скорость смещения реперов (рисунок 3).

- рабочие реперы претерпели существенные смещения в горизонтальной плоскости ($\sim 4,5 \div 5,5$ м); направление смещения – восточное (в сторону вы-

работанного пространства участка горных работ №2); векторы смещения реперов практически параллельны между собой и наклонному основанию отвала (рисунок 4);

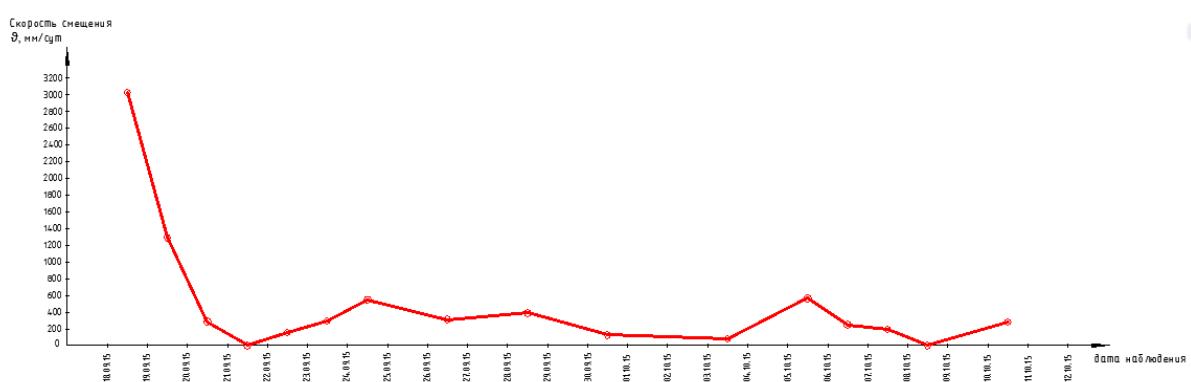
Рис. 3 – График скорости смещения репера 1

- активная стадия деформирования отвальных пород зафиксирована в первые дни наблюдений (скорость смещения реперов составила порядка 3-х м/сут); в последующие дни скорость смещения реперов существенно снизилась и составляла в среднем за период наблюдений около 0,2 м/сут (рисунок 3).

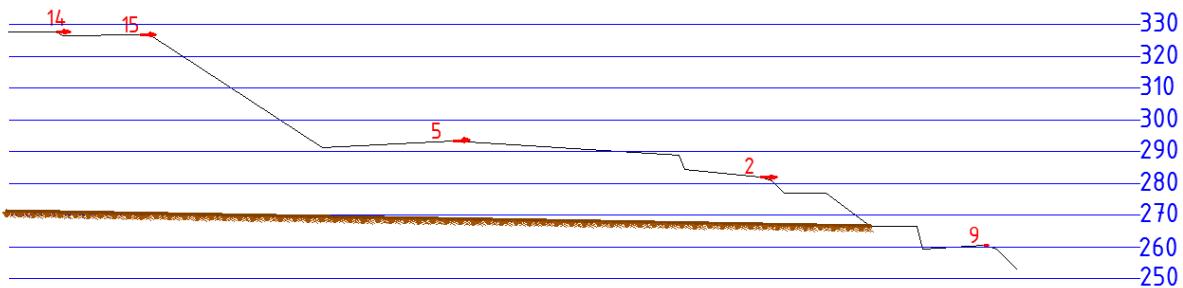
Рис. 4 – Профиль по линии 1-1

Таким образом, на основании анализа факторов, влияющих на устойчивость отвальных массивов, а также результатов визуальных и инструментальных наблюдений в качестве основной причины возникновения деформаций внешнего автотвала № 2 ОАО разрез «Шестаки» могло быть несоответствие геометрических параметров инженерно-геологическим условиям, что связано со снижением прочностных свойств отвальных пород в результате их горения. Тип оползня отвала можно охарактеризовать как подошвенный [6].
