**ИССЛЕДОВАНИЕ МИКРОСТРУКТУРЫ МЕТАЛЛА КОРПУСА  
СТУПИЦ РЕДУКТОР-МОТОР КОЛЕСА,  
ИЗГОТОВЛЕННОГО ИЗ СТАЛИ 35Л И ИСПОЛЬЗУЕМОГО  
В АВТОМОБИЛЕ БЕЛАЗ 7555**

Ношкин В.Ю., студент гр. ТСм-131, II курс

ФГБОУ ВПО «Кузбасский государственный технический университет имени  
Т.Ф. Горбачева», г. Кемерово

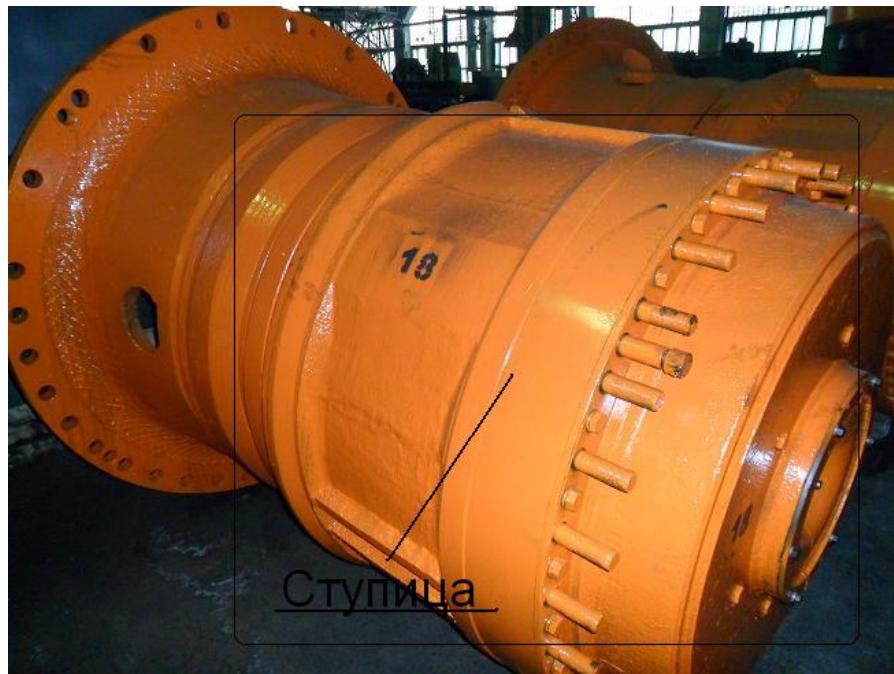
Рис. 1. Ступица РМК в сборе

Ступица редуктор–мотор колеса (далее РМК) является наиболее нагруженным элементом РМК, воспринимающим основные нагрузки при эксплуатации РМК (рис. 1).

Одной из главных проблем при эксплуатации ступиц является появление и быстрое развитие трещин в корпусе, вследствие чего необходимо ис-

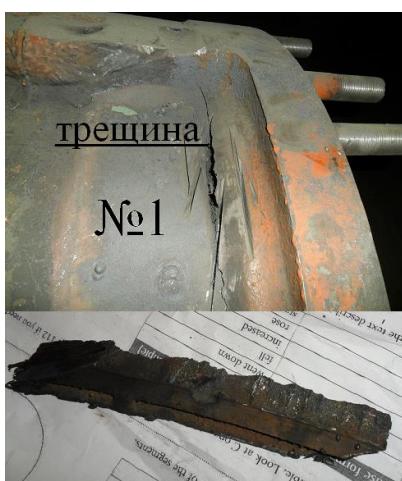
а)

а – корпус ступицы с трещиной; б – наплавленный металл зубчатого венца  
Кузбасский государственный технический университет имени Т.Ф. Горбачева  
21-24 апреля 2015 г., Россия, г. Кемерово

Значения твердости образца №1 составили 43,5–44,8 HRC, что практически в 2 раза превышает стандартную твердость для данной стали. Причиной увеличения твердости послужил перегрев металла в процессе наплавки зубчатого венца и отсутствие последующей термообработки, что в дальнейшем может привести к хрупкому разрушению корпуса в данном месте [2].

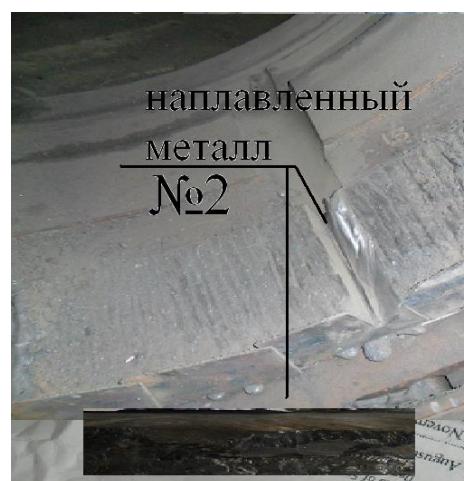
б)

Образец №2 показал твердость 19,8–22,5 HRC, что соответствует твердости наплавленного металла сварочной проволокой 08Г2С без дополнительной термообработки. Данная проволока не обладает высокими характеристиками к износостойкости, что снижает срок службы зубчатого венца ступицы.

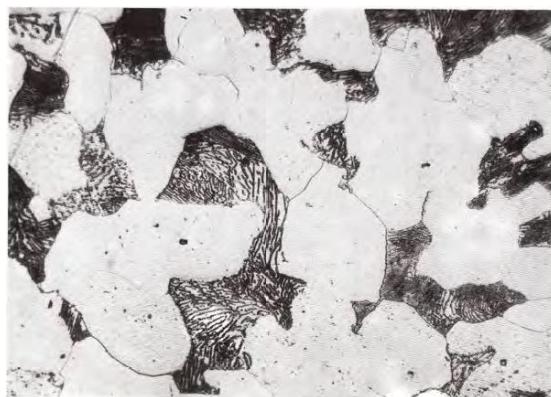
Рис. 2. Микроструктура исходного состояния стали 35Л

Как видно из рис. 2., сталь 35Л имеет феррито-перлитное строение, при этом соотношение феррита к перлиту составляет 20% к 80%.

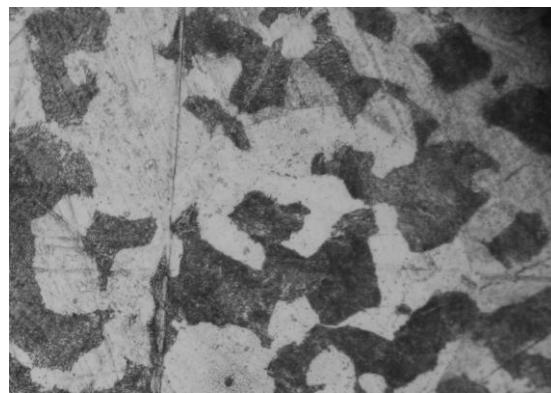
Рис. 3. Микроструктура металла неповрежденного участка корпуса ступиц редуктор–мотор колеса, ×500

Микроструктура металла неповрежденного участка корпуса ступицы редуктор–мотор колеса отличается от исходного состояния для стали 35Л. Для этого образца соотношение феррита к перлиту составляет 30% к 70%.

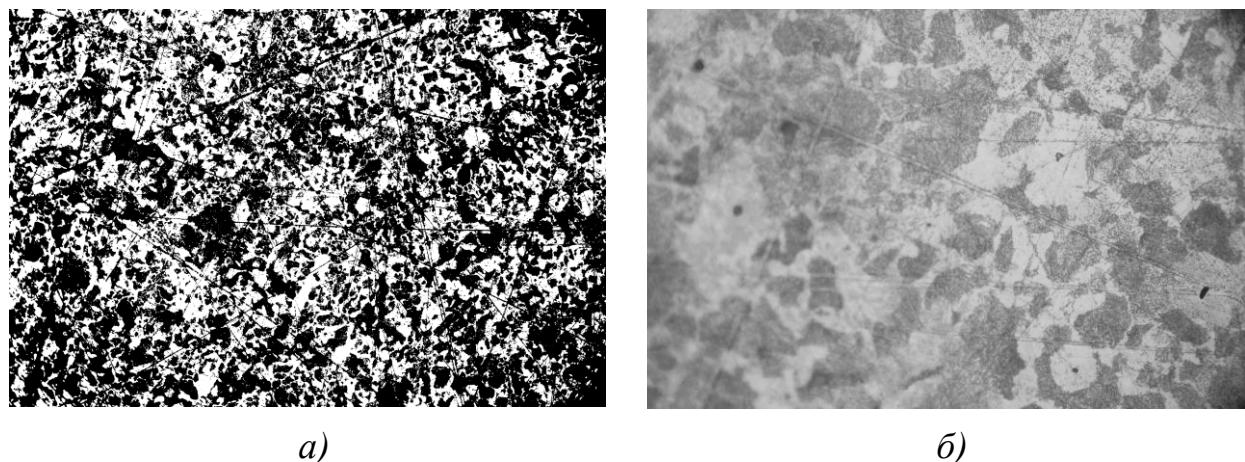
Рис. 4. Микроструктура металла корпуса ступиц редуктор–мотор колеса с трещиной:  
*a* – увеличение  $\times 100$ ; *б* – увеличение  $\times 500$

Из рис. 4. отчетливо видно, что соотношение феррита к перлиту составляет не 20% к 80% как для исходного образца, а 50% к 50%.

В связи с чем можно сделать вывод, что с металлом корпуса ступиц редуктор–мотор колеса произошли структурные и фазовые изменения в процессе эксплуатации, что и привело к появлению трещин.

Использование базовой технологии для ремонта ступицы дает не удовлетворительный результат, приводит к изменению структуры и твердости металла в зоне наплавки зубчатого венца, что приводит к разрушению металла (образование трещин на корпусе) в ходе эксплуатации РМК и повторному ремонту. Как результат авторемонтное предприятие несет убытки. Требуется разработка нового технологического процесса ремонта ступиц, учитывающего недостатки базовой технологии.

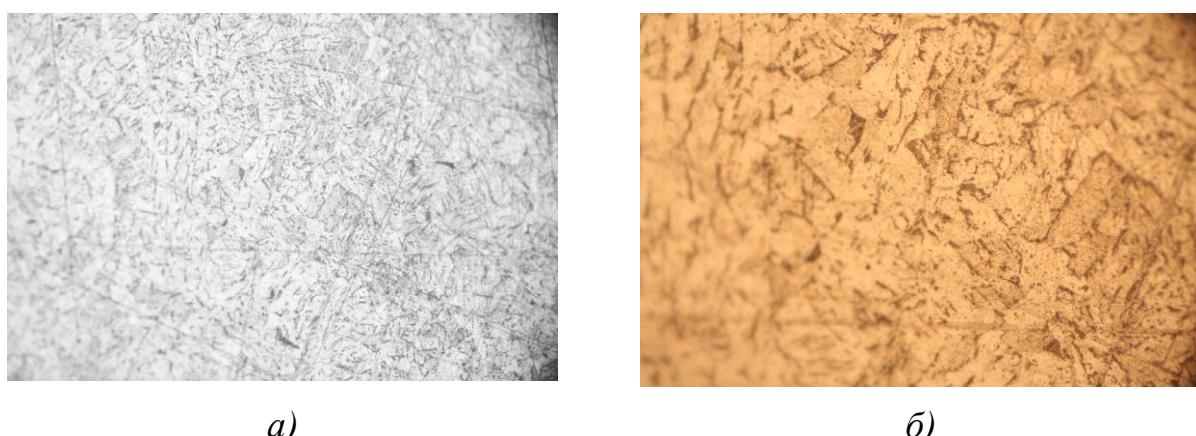
На заключительном этапе была исследована структура наплавленного металла (рис. 4). Рассматриваемая структура является типичной при наплавке сварочной проволокой 08Г2С.

Рис. 4. Микроструктура наплавленного металла корпуса ступиц редуктор–мотор колеса:  
*a* – увеличение  $\times 100$ ; *б* – увеличение  $\times 200$
