ГЕОМЕХАНИЧЕСКИЙ МОНИТОРИНГ СОСТОЯНИЯ ОТВАЛОВ В УСЛОВИЯХ РАЗРЕЗА «ШЕСТАКИ»

Т. Е. Власова, студент гр. ГМс-111, 5 курс
Научный руководитель: Т. В. Михайлова, к.т.н., зав. кафедрой МДиГ
Кузбасский государственный технический университет
имени Т. Ф. Горбачева
г. Кемерово

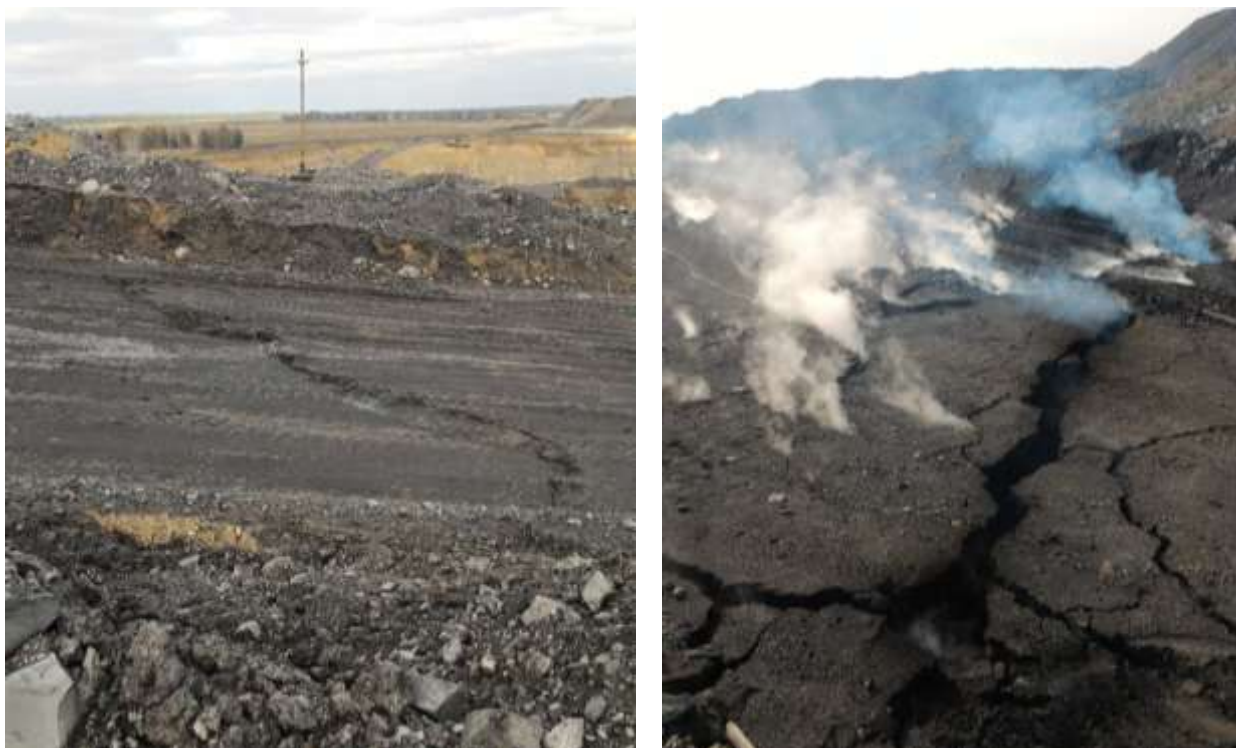
В осенний период 2015 года визуально были зафиксированы деформации в северо-восточной части внешнего отвала №2 в виде трещин на площадках ярусов и технологической дороге (рисунок 1а), а также очаги горения и тления отвальных пород (рисунок 1б, в).

Рисунок 1: а – трещины на поверхности технологической автодороги по отвалу; б – тление отвальных пород

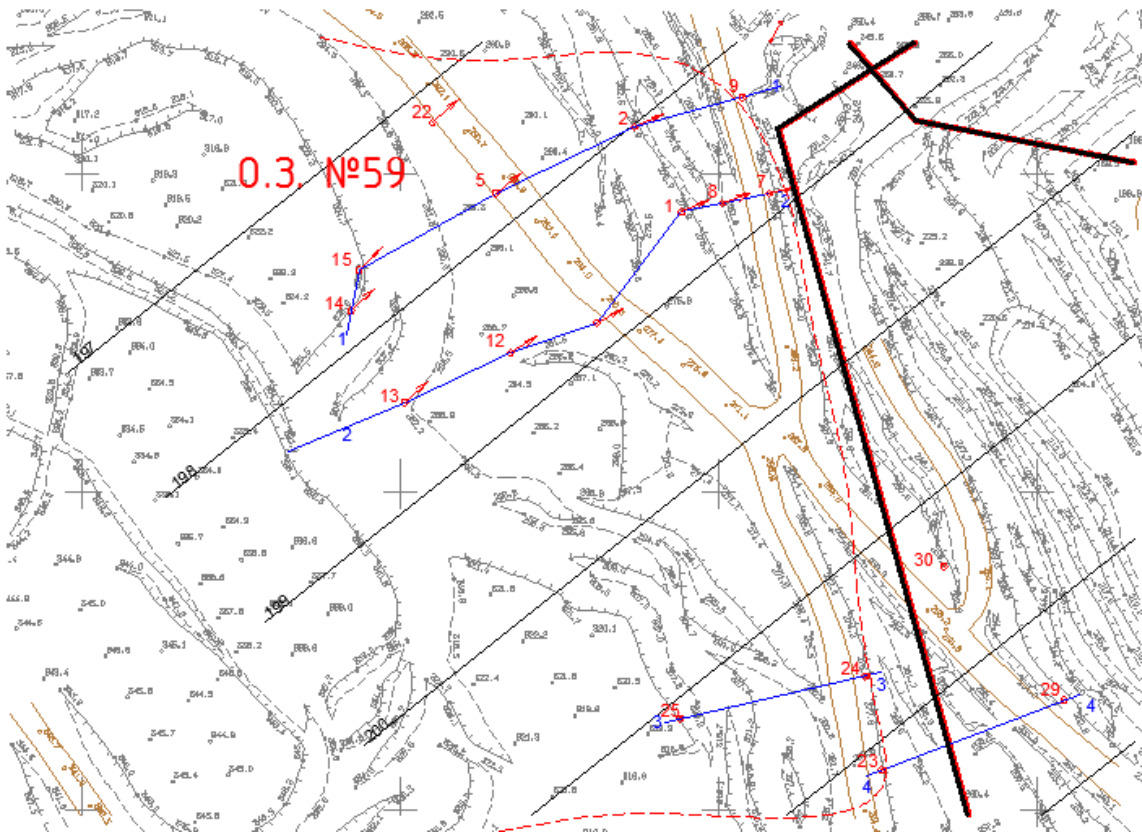
Рисунок 2 – Вектора смещения рабочих реперов

- рабочие реперы претерпели существенные смещения в горизонтальной плоскости ($\sim 4,5 \div 5,5$ м); направление смещения – восточное (в сторону выработанного пространства участка горных работ №2); векторы смещения реперов практически параллельны между собой и наклонному основанию отвала (рисунок 4);
- активная стадия деформирования отвальных пород зафиксирована в первые дни наблюдений (скорость смещения реперов составила порядка 3-х м/сут); в последующие дни скорость смещения реперов существенно снизилась и составляла в среднем за период наблюдений около 0,2 м/сут (рисунок 3).

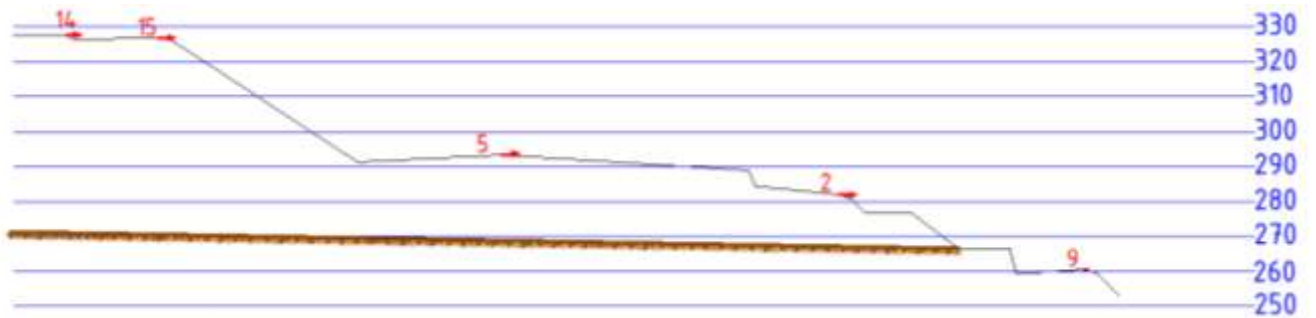
Рисунок 4 – Профиль по линии 1-1

Анализ факторов, влияющих на устойчивость отвальных массивов, а также интерпретация результатов визуальных и инструментальных наблюдений показали, что в качестве основной причины возникновения деформаций внешнего автоотвала №2 разреза «Шестаки» могло быть несоответствие геометрических параметров инженерно-геологическим условиям, что связано со снижением прочностных свойств отвальных пород в результате их горения. Тип оползня отвала можно охарактеризовать как подошвенный [6]. Разработан комплекс мероприятий по обеспечению устойчивости отвальных пород.
