## К ВОПРОСУ ТРЕЩИНООБРАЗОВАНИЯ В МЕТАЛЛОКОНСТРУКЦИЯХ ЭКСКАВАТОРОВ ПРИ ЭКСПЛУАТАЦИИ НА РАЗРЕЗАХ КУЗБАССА

Для определения опасных зон возникновения трещиноподобных дефектов в металлических конструкциях экскаваторов был проведён мониторинг трещинообразования с использованием средств и методов визуального контроля и тензометрии на разрезе ЗАО «Барзасское товарищество» в период с июня по август 2017 г. (табл. 1).

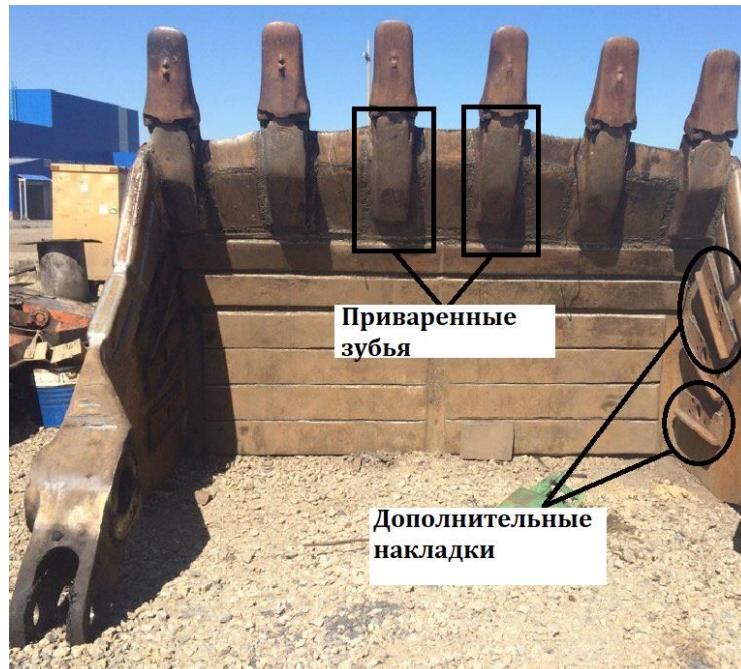
*Рисунок 2 - Ковш экскаватора Hitachi EX2500 после ремонта*

Анализ результатов проведенного мониторинга (табл. 1) показывает, что основными дефектами металлоконструкций карьерных экскаваторов гидравлического типа Hitachi EX2500, которые эксплуатировались во время проведения мониторинга на глубинах порядка 100 метров от поверхности разре-

за, являются трещины размером от 100 до 500 мм, образующиеся на нижней части ковша. В результате их появления происходят поломки зубьев и, как следствие, возникают внеплановые простои, связанные со сварочными работами, продолжительность которых составляет порядка 14 дней. На рисунке 2 представлен ковш экскаватора с исправленными дефектами и дополнительно наваренными накладками для усиления конструкции.
