ОБСЛЕДОВАНИЕ НАРУЖНЫХ НЕСУЩИХ СТЕН ЗДАНИЯ СРЕДНЕЙ ОБЩЕОБРАЗОВАТЕЛЬНОЙ ШКОЛЫ № 18

Найда К.А., студент гр. ЭНб-161, III курс

Кузбасский государственный технический университет

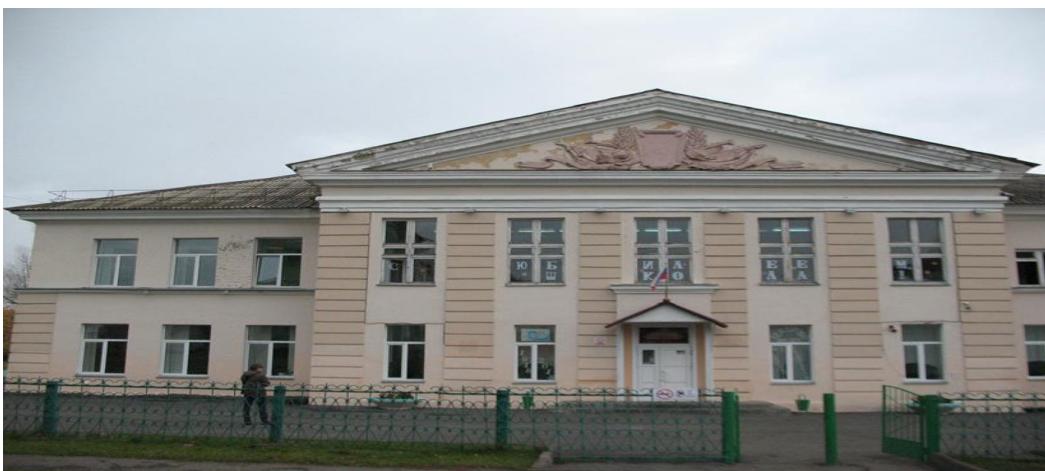
Рис. 2. Общий вид центральной части школы по оси 1

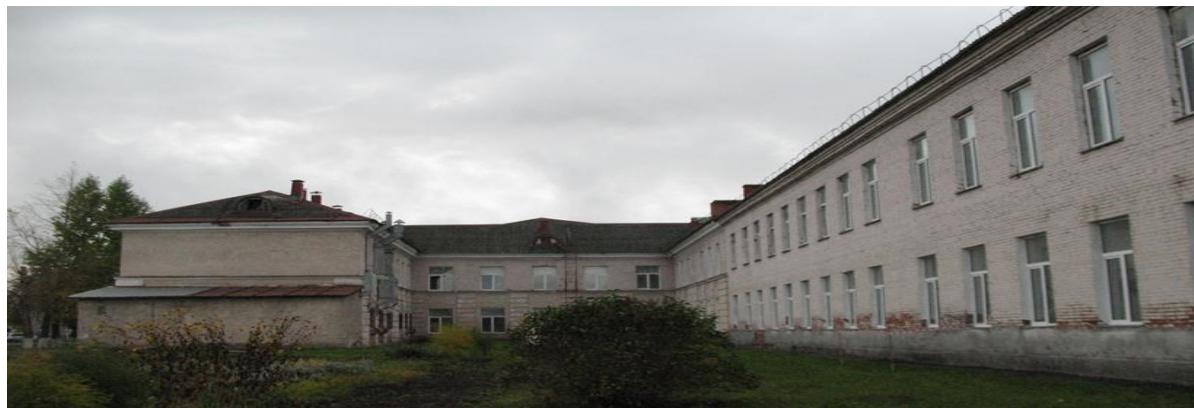
- на отдельных участках нарушение защитного декоративного штукатурного слоя;
- на отдельных участках нарушение отмостки по периметру здания;
- на отдельных участках в результате постоянного увлажнения кладки выветривание раствора кладки на глубину до 5 см;
- по оси Г в осях 3-5 выпадение кирпича из кладки карниза в результате воздействия сильного ветра;
- на отдельных участках повреждения и разрушения кирпичной кладки цокольной части наружных стен здания;
- по периметру пристроенной части здания школы следы замачивания цокольной части грунтовыми водами выше отметки первого этажа (рис. 3);

Рис. 3. Общий вид здания школы с пристройками

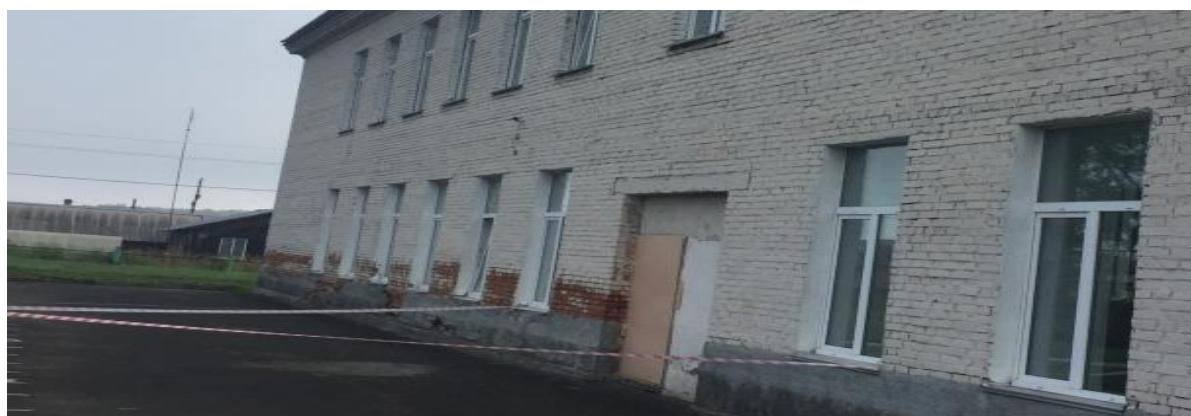
– в результате постоянного воздействия высокого уровня грунтовых вод на отдельных участках выявлено расслоение кирпичной кладки (рис 4), выпучивание наружной версты кладки в цокольной части здания (рис. 5), нарушение поверхности кладки на глубине 1/10 толщины стены.

Рис. 4. Наружные стены по оси Г пристроенной части здания

Возможной причиной деформаций являются неудовлетворительные условия эксплуатации: постоянное замачивание грунтовыми водами, попараллельное замораживание и оттаивание при увлажнении с возможным промерзанием кладки стен. А также неравномерные осадки основания под фундаментами стен, вызванные изменением инженерно-геологических и гидрологических условий.

Техническое состояние наружных стен – **работоспособное**. Имеющиеся дефекты и повреждения не препятствуют нормальной эксплуатации наружных стен здания и для безопасной эксплуатации наружных стен здания необходимо в ближайшее время выполнить защиту стен от влаги путем восстановления горизонтальной и вертикальной гидроизоляции стен в осях 3-5, В-Г, далее выполнить ремонт кирпичной кладки наружных стен здания в соответствии с ведомостью дефектов – приложение Г.

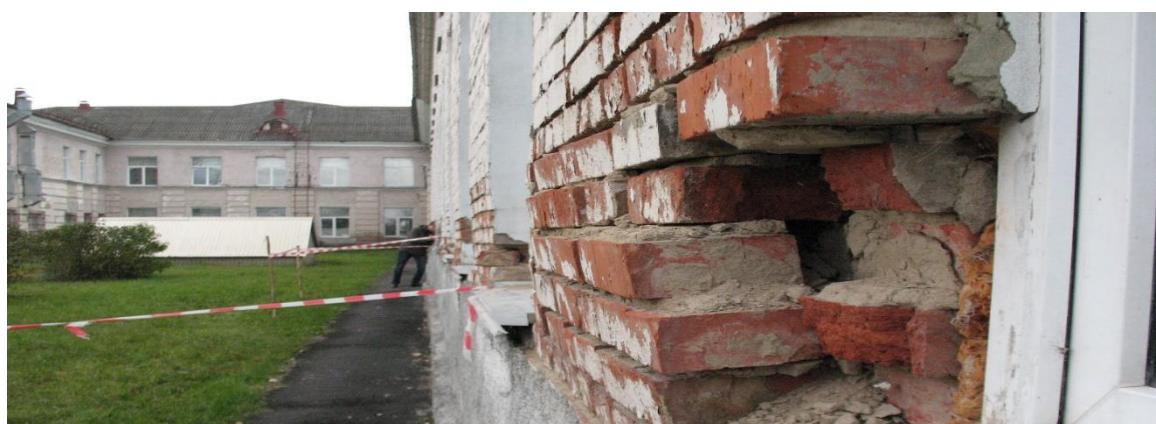
Рис. 5. Расслоение кирпичной кладки по оси В
пристроенной части здания школы

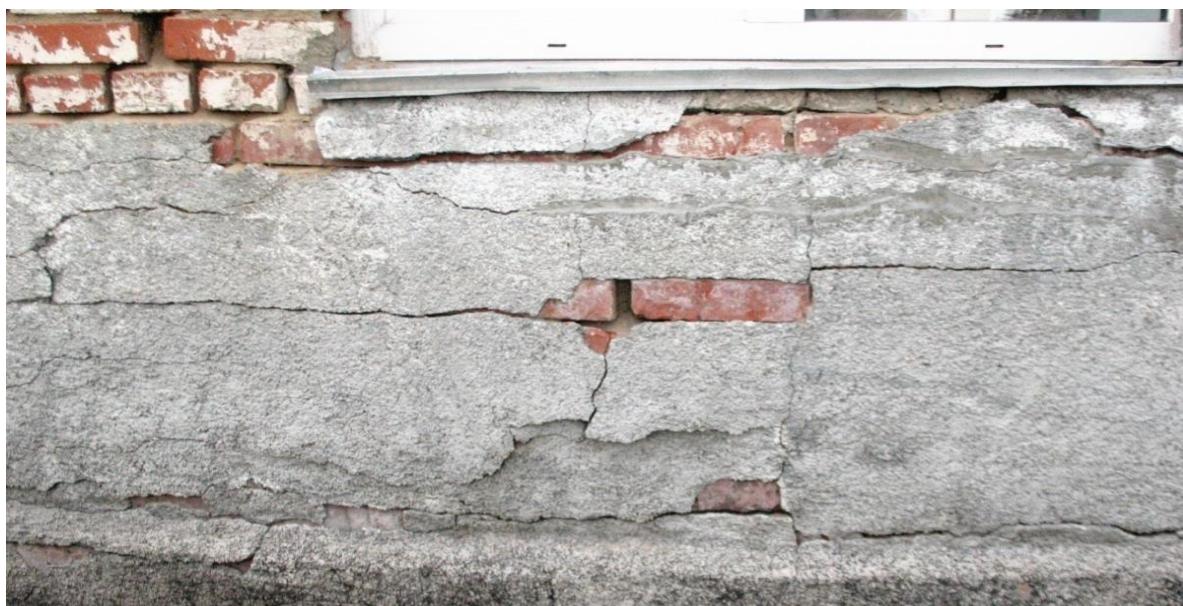
При осмотре наружных стен внутри здания отслоений штукатурного слоя, трещин и других дефектов не обнаружено. Однако в помещении по оси Г первого этажа выявлены следы постоянного увлажнения (рис. 6, 7).

Рис. 6. Выпучивание наружной версты кирпичной кладки подоконной части здания в результате постоянного увлажнения

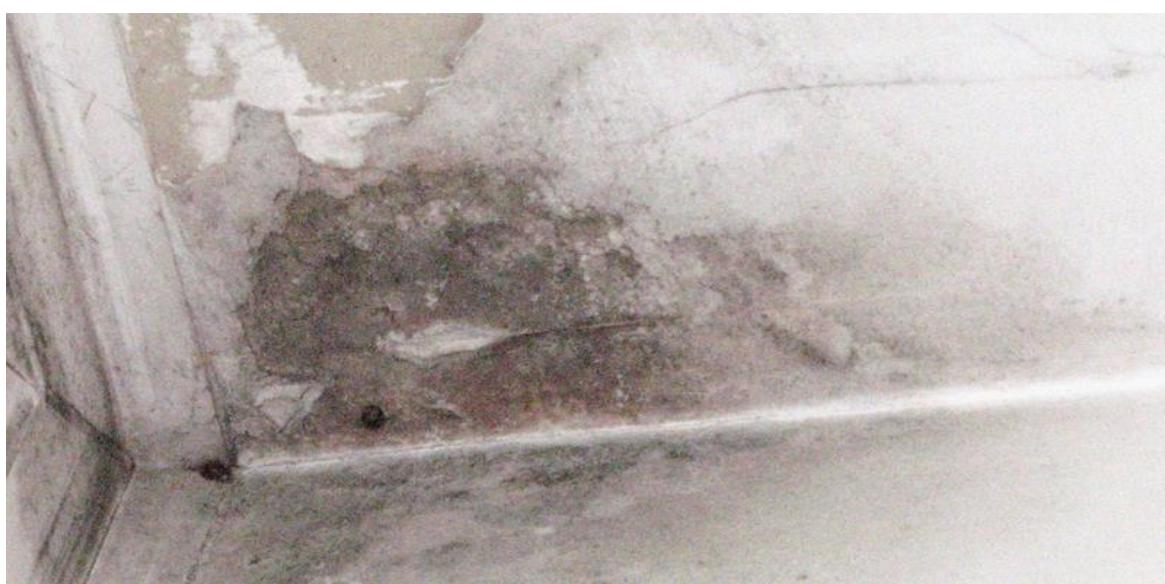
Рис. 7. Пятна постоянного увлажнения наружных стен в кабинете первого этажа
