## ИССЛЕДОВАНИЕ И ОЦЕНКА ТЕХНИЧЕСКОГО СОСТОЯНИЯ СТЕН ЗДАНИЯ МБДОУ №156 «ДЕТСКИЙ САД ОБЩЕРАЗВИВАЮЩЕГО ВИДА»

Итыгина В.Е, студентка гр. СПб-161, 4 курс  
Федотова Т.М., ст. преподаватель каф. СПиЭН  
Сорокин А. Б., к. т. н., доцент каф. СПиЭН  
Кузбасский государственный технический университет  
имени Т.Ф. Горбачева  
г. Кемерово

Специалистами ФГБОУ ВО «Кузбасский государственный технический университет имени Т.Ф. Горбачева» (КузГТУ) проведено исследование и оценка технического состояния стен здания МБДОУ №156 «Детский сад общеразвивающего вида», расположенного по адресу: г. Кемерово, пр. Октябрьский, д.45.

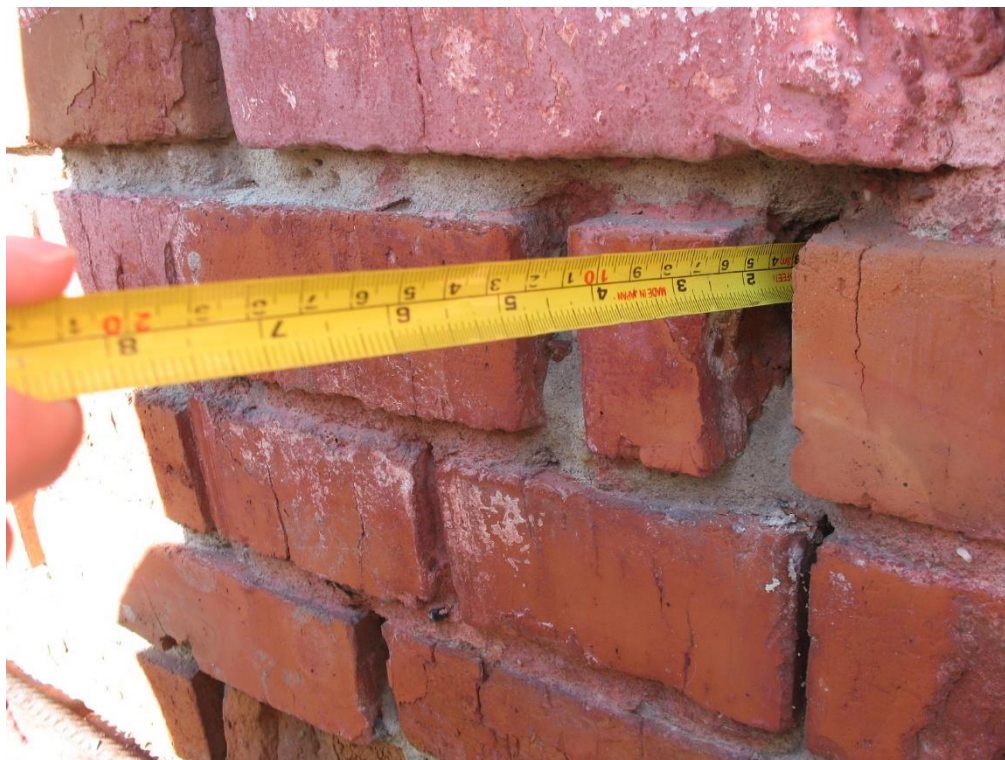
Раствор кирпичной кладки наружной версты по фасаду оси В выветрен, глубина зазоров до 20 мм (рис. 4).

Рис. 4. Выветривание раствора кирпичной кладки наружной версты

- Рекомендуется выполнить организованный наружный водосток или при ремонте фасада с применением защитной декоративной штукатурки использовать гидрофобные добавки в отделочном слое.

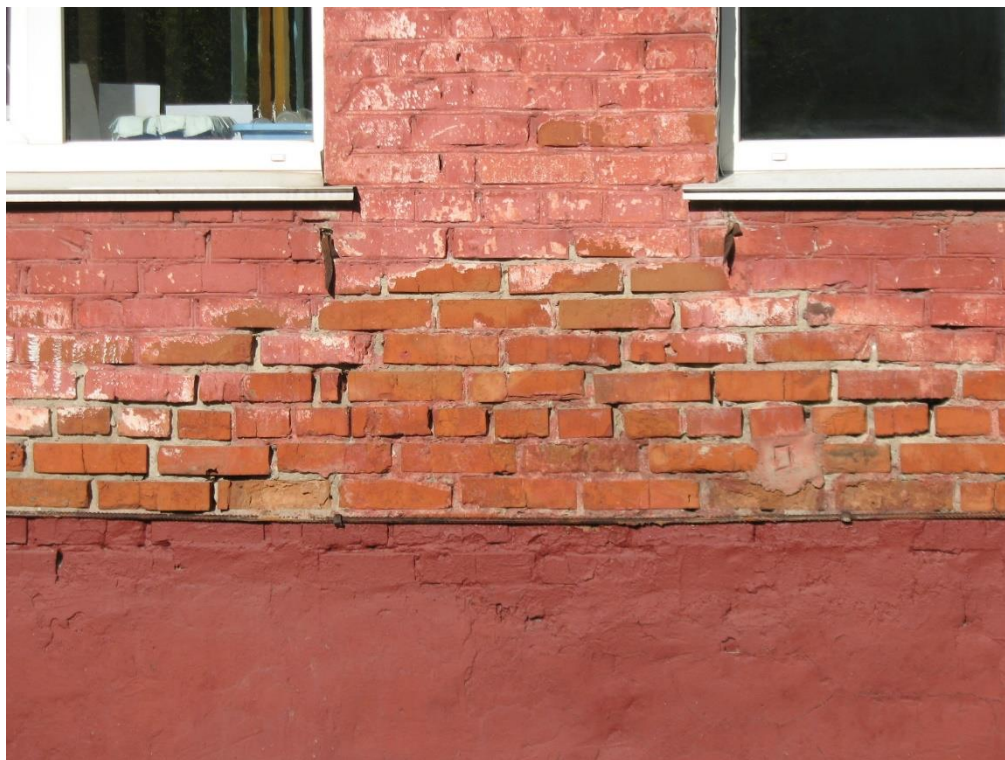
В подоконной части кирпичных стен видны следы увлажнения кладки (рис 5), кирпич кладки расслаивается, раствор кладки выветрен.

Рис. 5. Следы увлажнения кирпичной кладки

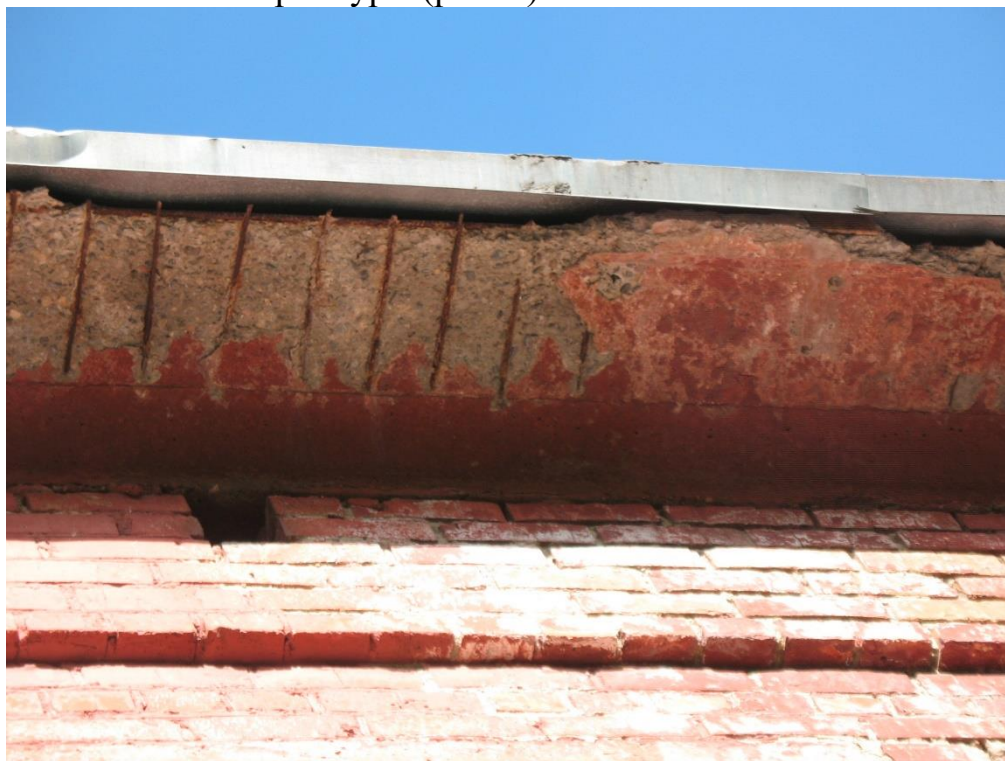
В результате отсутствия организованного водостока, а также постоянного увлажнения разрушен защитный слой бетона карнизных плит по фасаду оси В с оголением арматуры (рис. 6).

Рис. 6. Разрушение защитного слоя бетона карнизных плит

- Восстановить защитный слой бетона карнизных плит мелкозернистым бетоном марки М200.

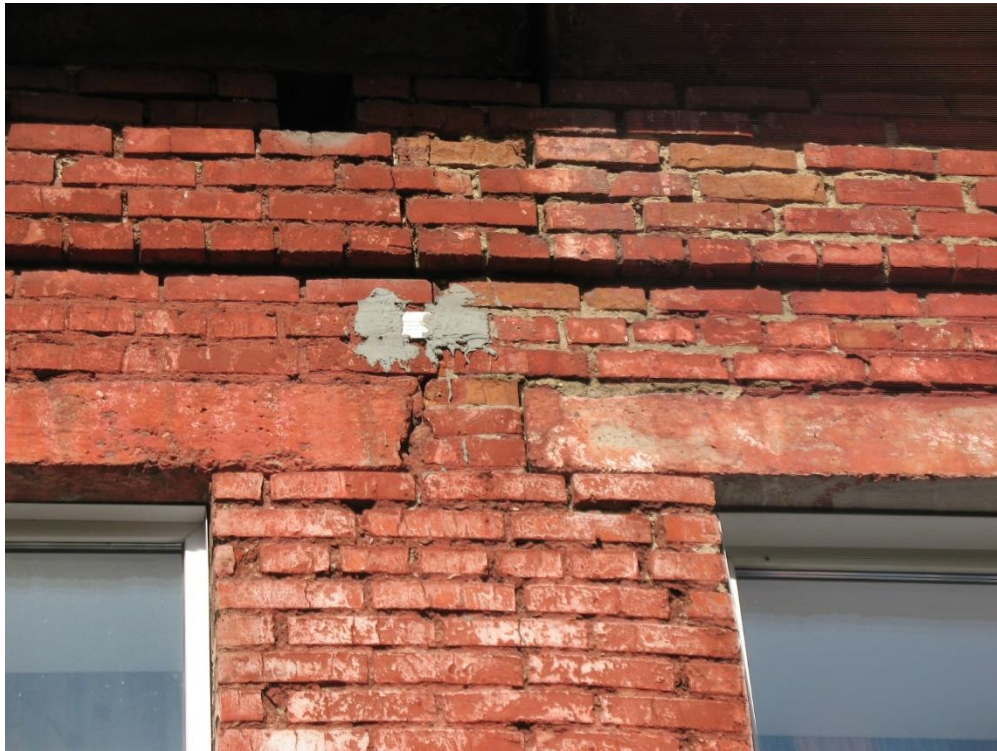
На фасадах здания присутствуют трещины различной длины, формы и направления (рис. 7). Преимущественно трещины имеются в углах оконных проемов и в местах опирания перемычек. Наличие трещин вызвано неравномерными осадками грунтов основания. В настоящее время на трещинах установлены бумажные маяки. Для качественного мониторинга возможного раскрытия трещин рекомендуется установить маяки из цементно-песчаного раствора (так как трещины снаружи) с обеспечением надежного сцепления с поверхностью кладки стены.

Рис. 7. Вертикальные трещины в подкарнизной части наружной стены

- Продолжить мониторинг за трещинами на фасадах здания в осях «1-6» и «6-1» и установить маяки из цементно-песчаного раствора.

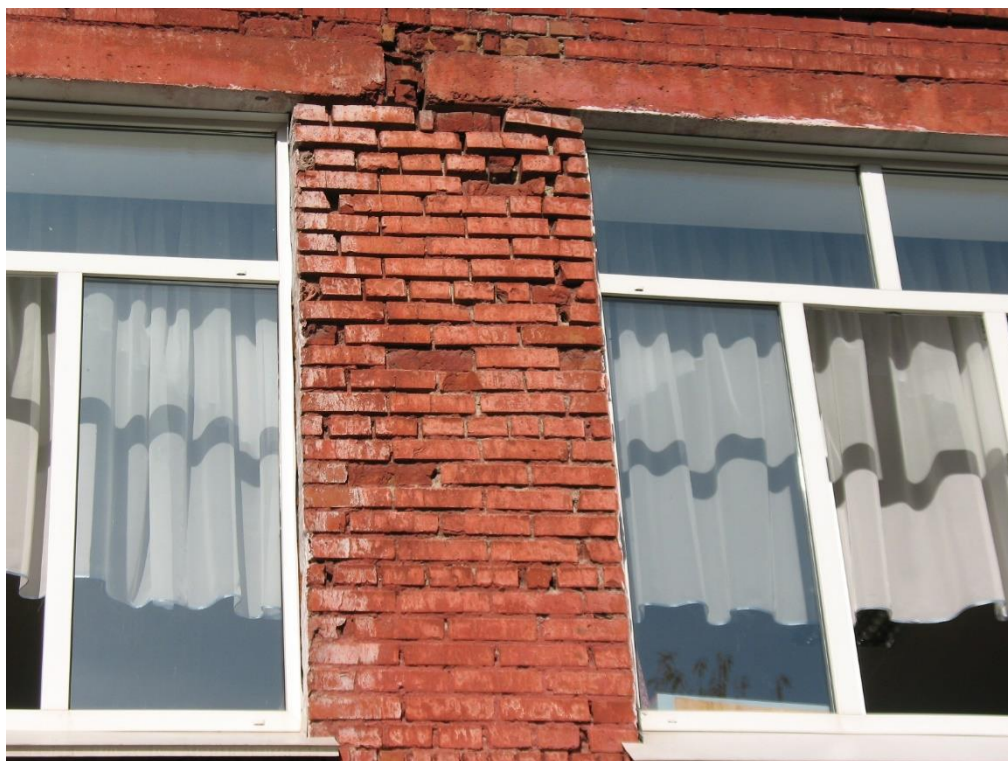
На фасаде по оси «В» в уровне второго этажа наружная верста простенка деформирована, нарушена ее связь с основной кладкой (рис. 8). Кроме того, выветрен раствор из швов кладки и имеются вывалы кирпича.

Рис. 8. Простенок, с нарушенной наружной верстой кладки

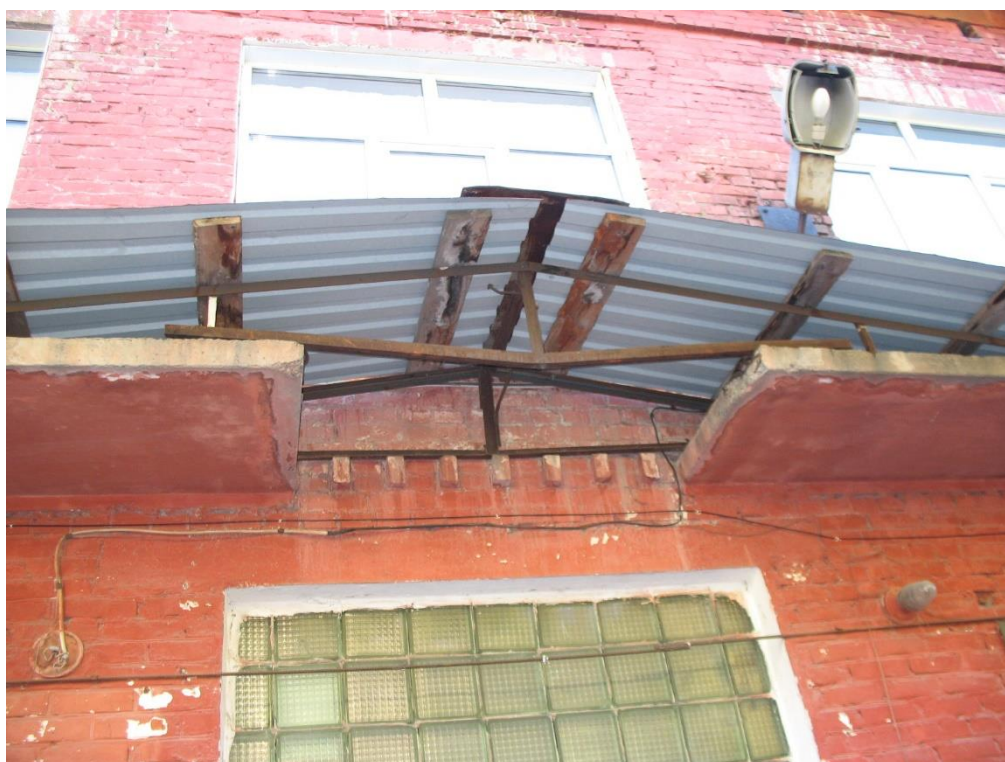
На фасаде по оси А выполнена конструкция козырьков над входом в здание. Металлические элементы данной конструкции деформированы и не защищены от коррозии (рис.10). Старые козырьки не демонтированы, на козырьках разрушен защитный слой бетона и оголена корродированная арматура (рис. 9).

Рис. 10. Металлические элементы деформированы

- Произвести ремонт входных групп.

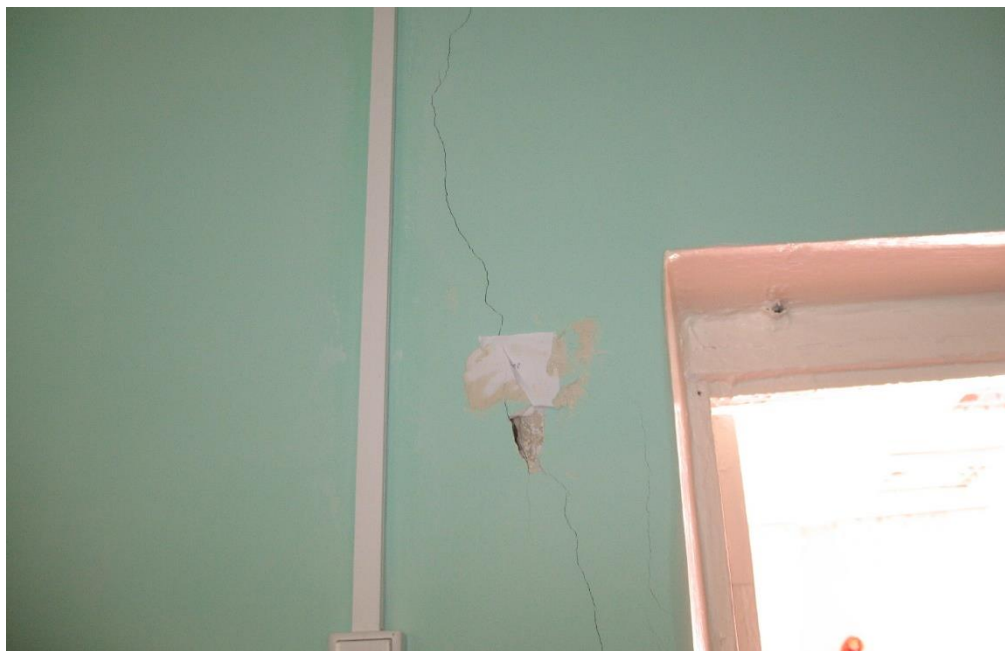
В результате неравномерных осадок грунтов основания появились трещины внутри здания на несущей стене и перегородке, в месте примыкания к покрытию (рис. 11, 12). Ширина раскрытия 1-2 мм. На трещинах установлены бумажные маяки. Для качественного мониторинга возможного

Рис. 11. Трещина на несущей стене внутри здания

раскрытия трещин рекомендуется установить маяки из гипса (так как трещины внутри) с обеспечением надежного сцепления с поверхностью стены.

- Продолжить мониторинг за трещинами внутри здания (по оси Б), и установить гипсовые маяки.

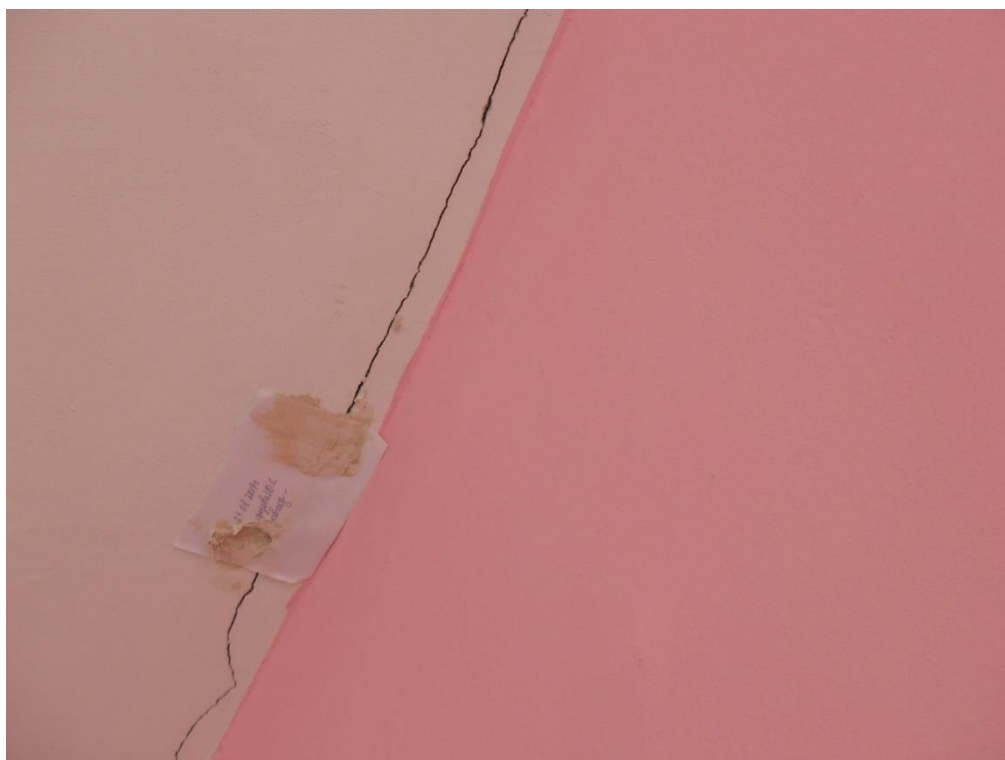
Рис. 12. Примыкание перегородки к покрытию
