АНАЛИЗ СЛУЧАЕВ И ПОСЛЕДСТВИЙ ОБРЫВА КРЕПЛЕНИЯ ПНЕВМОГИДРОАККУМУЛЯТОРОВ АВТОСАМОСВАЛОВ БЕЛАЗ- 7530, ЭКСПЛУАТИРУЕМЫХ В УСЛОВИЯХ ТАЛДИНСКОГО УГОЛЬ- НОГО РАЗРЕЗА Г.НОВОКУЗНЕЦК

Дадонов М.В., к.т.н., доцент

Петров А.С., студент-магистрант гр. МАмоз-191, 1 курс
Кузбасский государственный технический университет
имени Т.Ф. Горбачева г. Кемерово

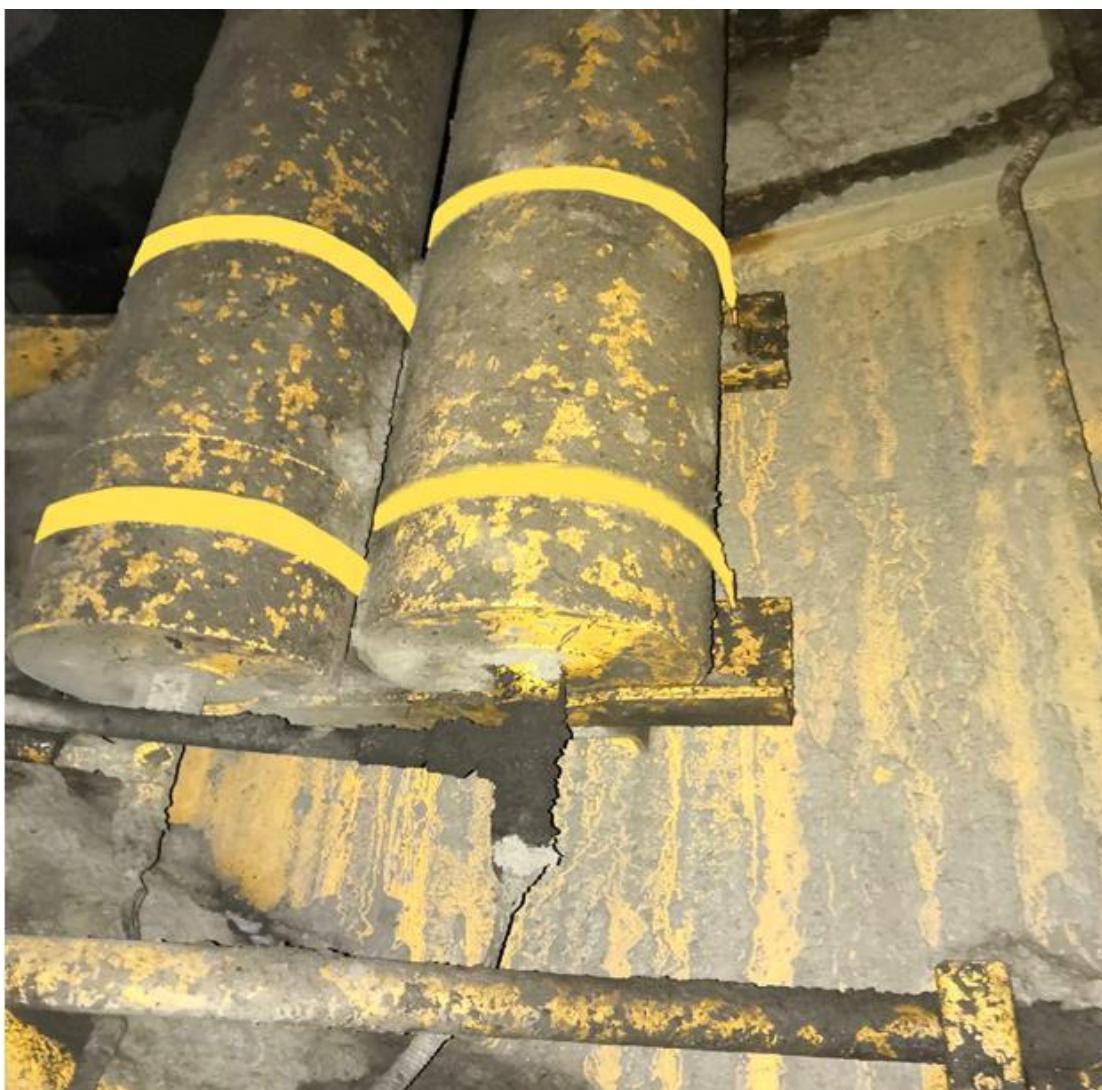
Пневмогидроаккумуляторы крепятся к раме автосамосвала с помощью двух ленточных хомутов. Пример крепления пневмогидроаккумуляторов на автосамосвале БелАЗ-7530 приведен на рисунке 1.

Рис. 1 Крепление пневмогидроаккумуляторов к раме автосамосвала БелАЗ-7530.

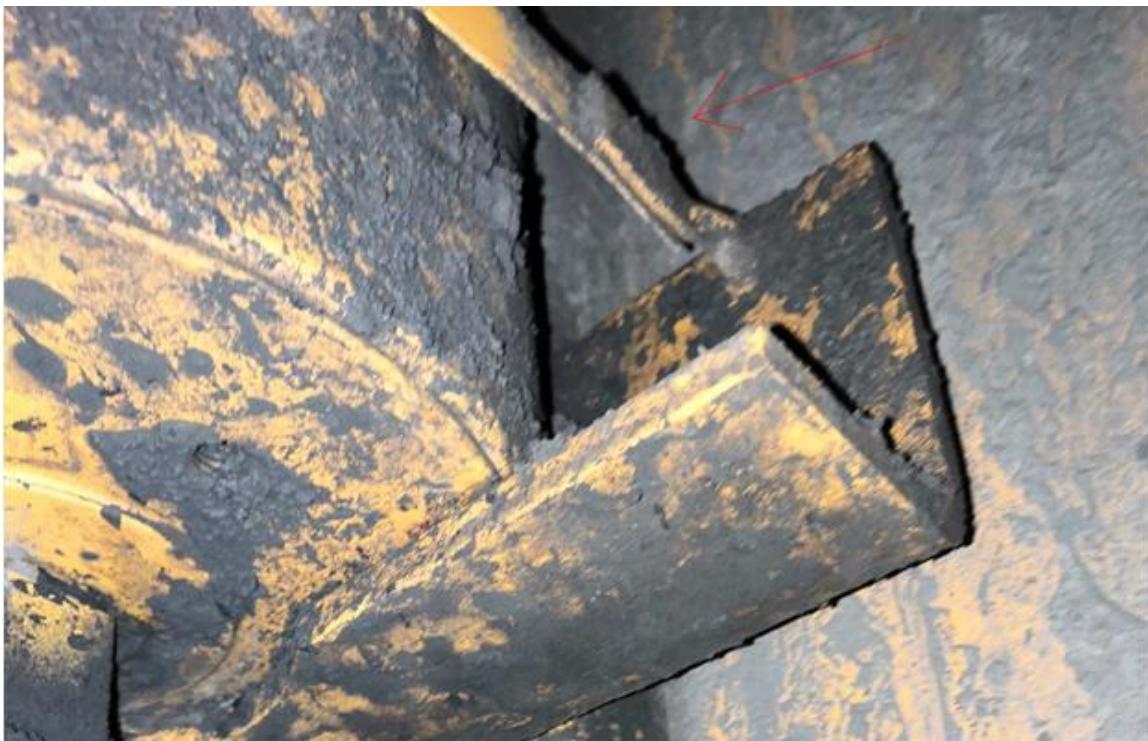
В процессе работы, в результате действия выше перечисленных нагрузок, хомут лопается в области крепления к кронштейну, происходит частичный или полный отрыв пневмогидроаккумулятора от рамы. Место наиболее частого повреждения хомутов видно на рисунке 2.

Рис. 2. Место наиболее частого повреждения хомутов крепления пневмогидроаккумуляторов к раме автосамосвала БелАЗ-7530 (указано стрелкой).

За период 2018 – 2019 годов были зафиксированы многочисленные случаи частичного отрыва пневмогидроаккумуляторов. Данная неисправность в этих случаях была вовремя обнаружена и устранена при очередном техническом обслуживании или плановом ремонте.

В это же время было зафиксировано 2 случая полного отрыва пневмогидроаккумулятора от рамы самосвала, что привело к аварийному отказу с тяжелыми материальными последствиями.

3. Заводская конструкция крепления пневмогидроаккумуляторов к раме не удовлетворяет требованиям безопасной эксплуатации и требует доработки с учетом особенностей условий эксплуатации.
