ПРИЧИНЫ РАЗРУШЕНИЯ ПОРШНЯ ДИЗЕЛЬНОГО ДВИГАТЕЛЯ

Целью данной работы является исследование элементного состава и микроструктурных характеристик образца поршня с целью определения возможных причин разрушения ЦПГ газодизельного двигателя карьерного самосвала БелАЗа компании ООО «Сибирь-Энерго».

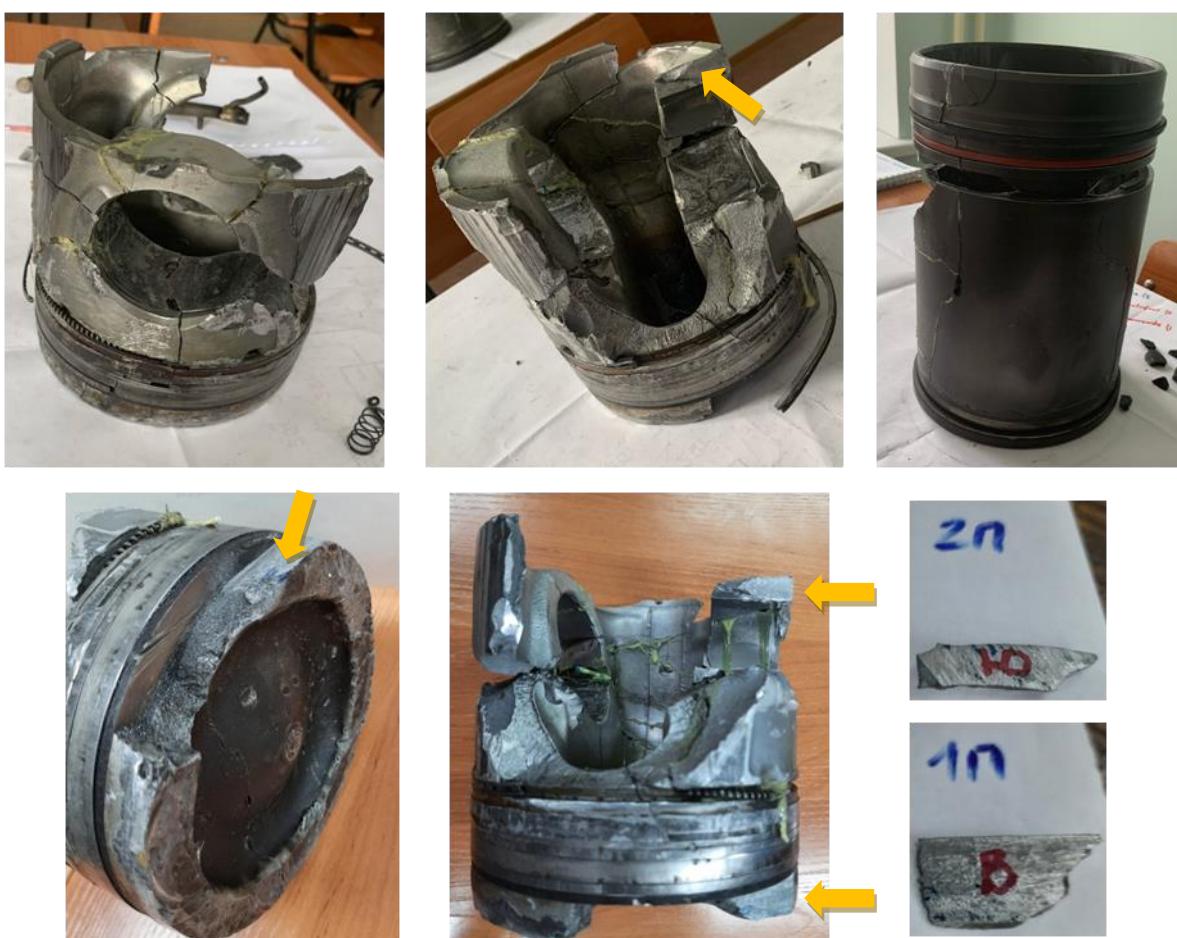
Рис. 1. Фотографии поршня, цилиндра, вырезанных образцов №1П и №2П

На рис. 1 представлены фотографии разрушенных цилиндра и поршня газодизельного двигателя карьерного самосвала БелАЗа компании ООО «Сибирь-Энерго». Части цилиндра и поршня были собраны и склеены.

Для исследования были вырезаны образцы №1П и №2П с верхней части поршня и с юбки поршня, соответственно, фотографии которых представлены на рис. 1.

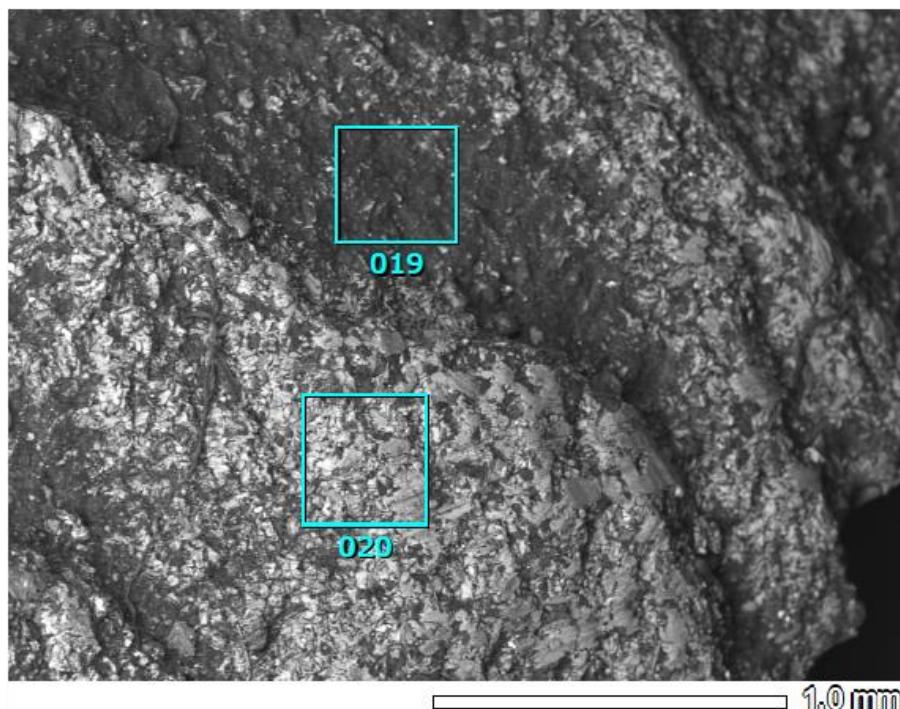
Рис. 4. Микрофотография поверхности разрушения (образец №2П)

На рис. 4 и 5 представлены микрофотографии поверхности разрушения и излома образца №2П, а в табл. 3-6 – содержание химических элементов (в масс.%) на участках 019, 020, 025-028 поверхности излома и тоже относительно Al.

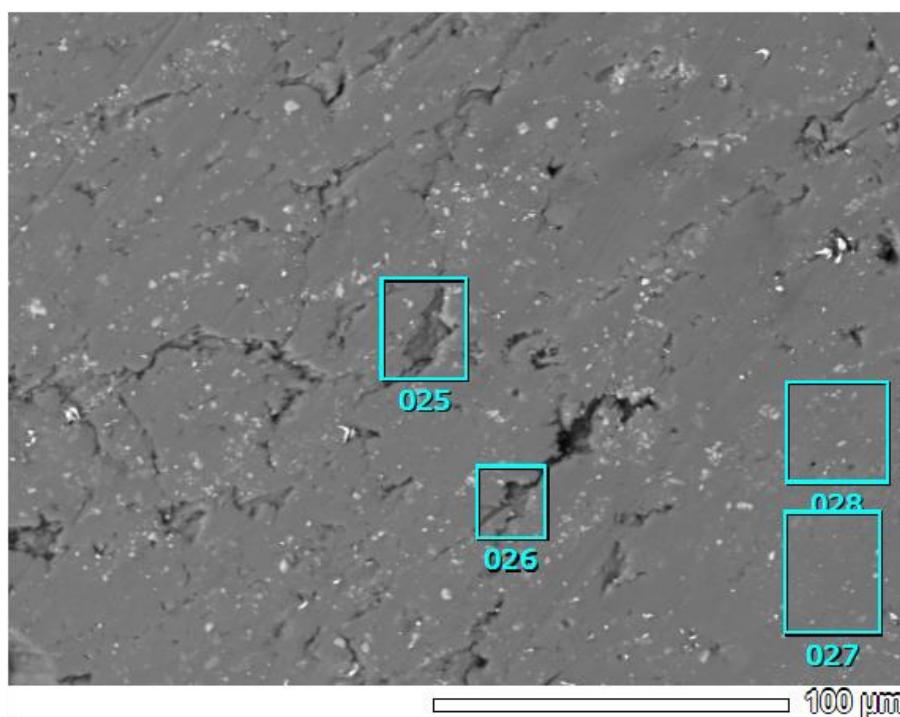
Рис. 5. Микрофотография поверхности участка, локализованного в не- скольких миллиметрах от места излома (образец №2П)

На участке (рис. 5), локализованном в нескольких миллиметрах от места излома по всей поверхности наблюдаются сеть микротрещин. Микротрещины не имеют какого-либо выделенного направления распространения. Вероятно, их образование произошло вдоль границ зерен сплава. Каких-либо существенных различий в локальном химическом составе в

области микротрещин и бездефектных областях практически не наблюдается.

Микроскопический анализ как образца верхней части поршня, работающего в напряженном температурном диапазоне и циклически изменяющемся давлении, так и образца нижней части поршня, воспринимающего температуру, типичную для моторного масла при отсутствии циклически повторяющегося изменения давления, показал наличие в обеих частях поршня дефектов в виде микротрещин.

Наличие напряженных состояний в алюминиевом сплаве поршня из-за имеющихся микротрещин может привести к разрушению при воздействии высоких температур и переменного давления.

Косвенно можно предположить, что воздействие высоких температур и переменных давлений в области верхней части поршня оказало влияние на развитие размеров микротрещин, т.е. их увеличение в сравнении с размерами микротрещин нижней части поршня.

Причиной наличия микротрещин в алюминиевом сплаве может быть некачественное литье или штамповка.
