ОЦЕНКА ТЕХНИЧЕСКОГО СОСТОЯНИЯ КРОВЛИ ЗДАНИЯ В Г. ПРОКОПЬЕВСК

Астахова П.А., студент группы УЗс-181, IV курс

В данной статье приведены результаты обследования и дана оценка технического состояния покрытия дома, расположенного по адресу: Кемеровская область, г. Прокопьевск, ул. Петренко, д. 10. Функциональное назначение здания – многоквартирный жилой дом.

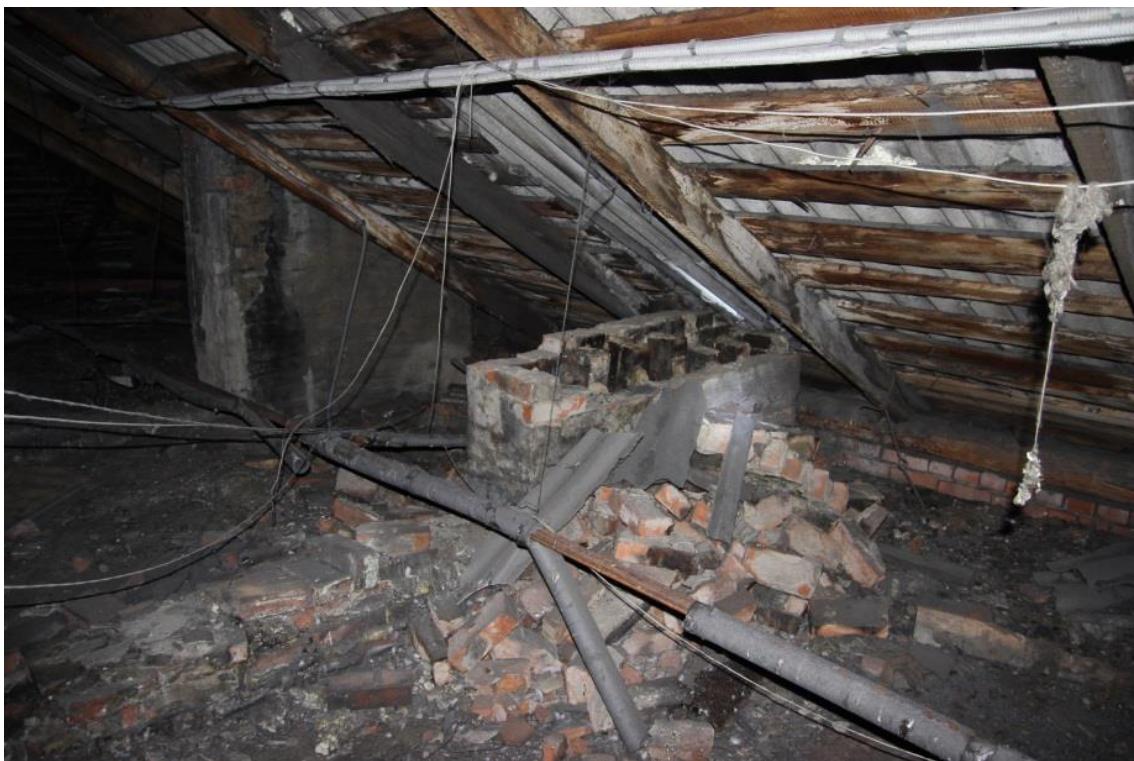
- частичное разрушение вентиляционной шахты и боровов (рис. 5);
 - фановые стояки не выведены выше уровня кровли;
 - наличие следов гниения стропильных конструкций (рис. 5, 6);
 - естественное старение слуховых окон (рис.6);
 - утепление чердачного перекрытия не соответствует нормам СП 50.13330.2018 «Тепловая защита зданий»;
 - отсутствие кровельного ограждения и страховочных крюков.

Рис. 5 Разрушение вентиляционной шахты

- полная замена обрешетки и кровельного покрытия;
- частичная замена поврежденных гнилью деревянных элементов стропильной системы;
- восстановление кирпичом вентиляционной шахты и боровов;
- замена утепления чердачного перекрытия;
- полная замена конструкций слуховых окон;
- вывод фановых стояков выше уровня кровли;
- устройство кровельного ограждения и страховочных крюков.

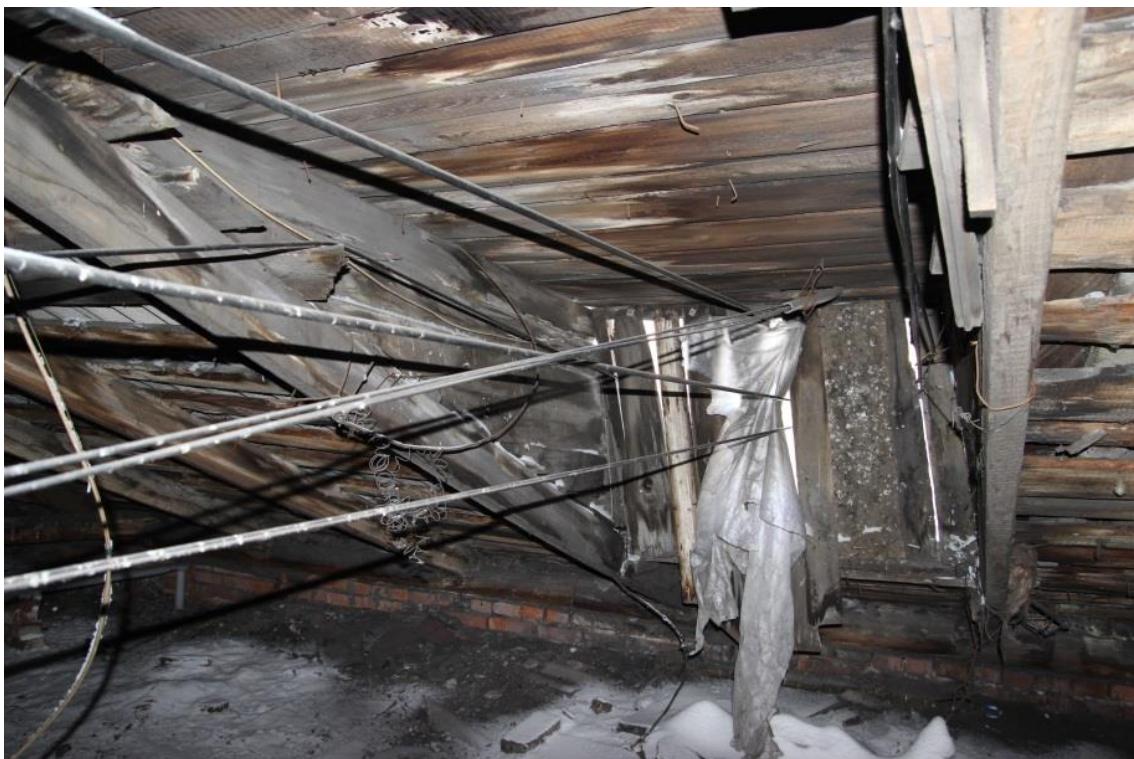
Рис. 6 Естественное старение слуховых окон
