## ОЦЕНКА ТЕХНИЧЕСКОГО СОСТОЯНИЯ ПОКРЫТИЯ МНОГО- КВАРТОРНОГО ЖИЛОГО ДОМА В Г. КЕМЕРОВО

Целикова Д.А., студентка гр. УЗс-181, IV курс

Кузбасский государственный технический университет

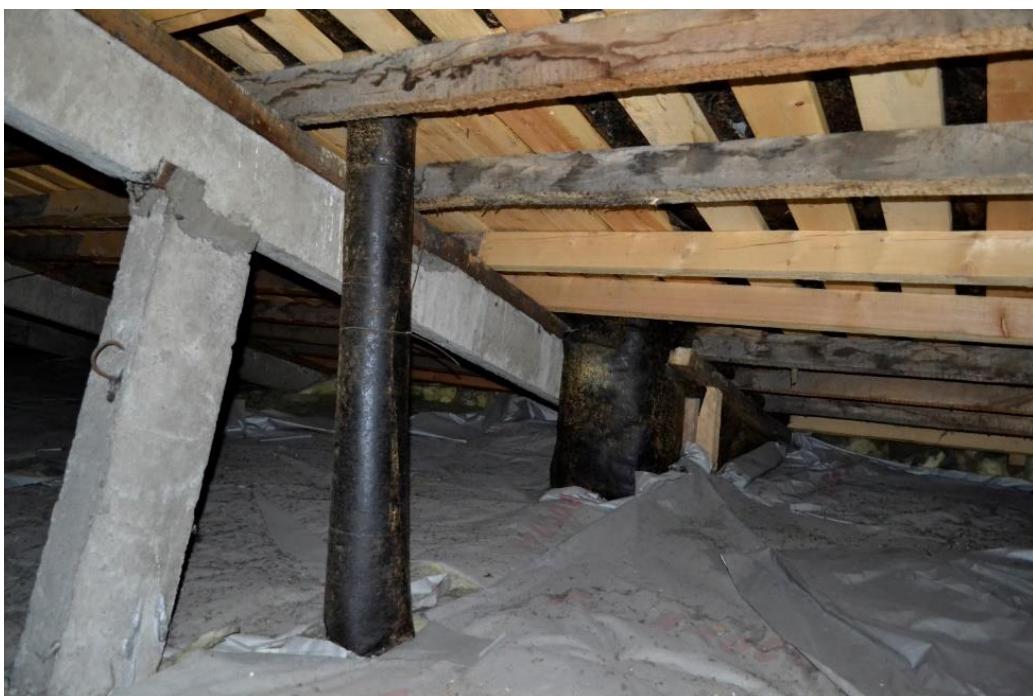
- частичное повреждения покрытия кровли, и, как следствие, местное намокание элементов стропильной системы (рис. 4);
- утепление чердачного перекрытия не соответствует нормам СП 50.13330.2018 «Тепловая защита зданий» (рис. 5);
- отсутствуют страховочные элементы по коньку;
- количество водосточных воронок не соответствует требуемому;
- металлические крестовые связи требуют очистки от коррозии и окраски.

Рис. 4 Местное намокание элементов стропильной системы

Для устранения повреждений покрытия необходимо осуществить перечень работ по полному восстановлению всех свойств покрытия. Необходима полная замена обрешетки и устройство нового кровельного покрытия.

Следует удостовериться в необходимости усиления стропильных конструкций, путем проведения поверочного расчета несущей способности всех элементов стропильной системы. Конструкции, целостность которых была нарушена ввиду различных факторов, таких как: намокание, естественное старение и др. подлежат замене на новые элементы с аналогичными характеристиками (сечение, длина, крепление).

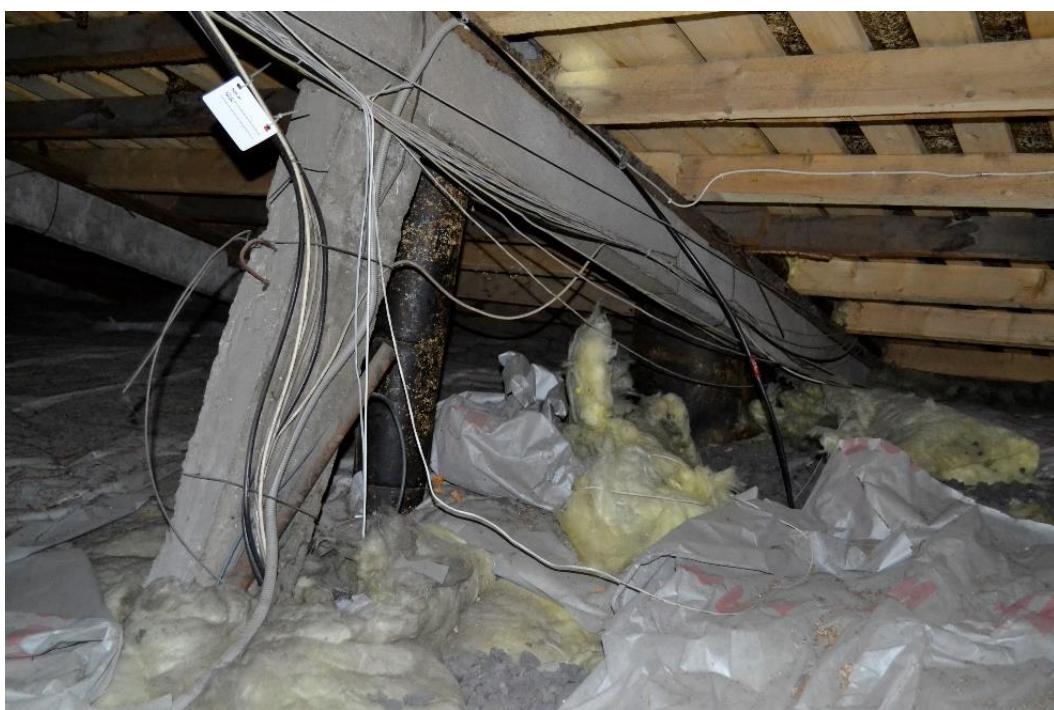
Рис. 5 Несоответствие утеплителя установленным нормам

Для обеспечения соответствия СП 50.13330.2018 «Тепловая защита зданий» необходимо демонтировать старое утепление, провести теплотехнический расчет утепления и подобрать его номинальную толщину.
