ПРОБЛЕМЫ КОНТРОЛЯ БЕЗОПАСНОГО СОСТОЯНИЯ ЗОЛОШЛАКООТВАЛОВ ТЕПЛОВЫХ ЭЛЕКТРОСТАНЦИЙ СИБИРИ

Кузбасский государственный технический университет имени Т.Ф. Горбачева
г. Кемерово

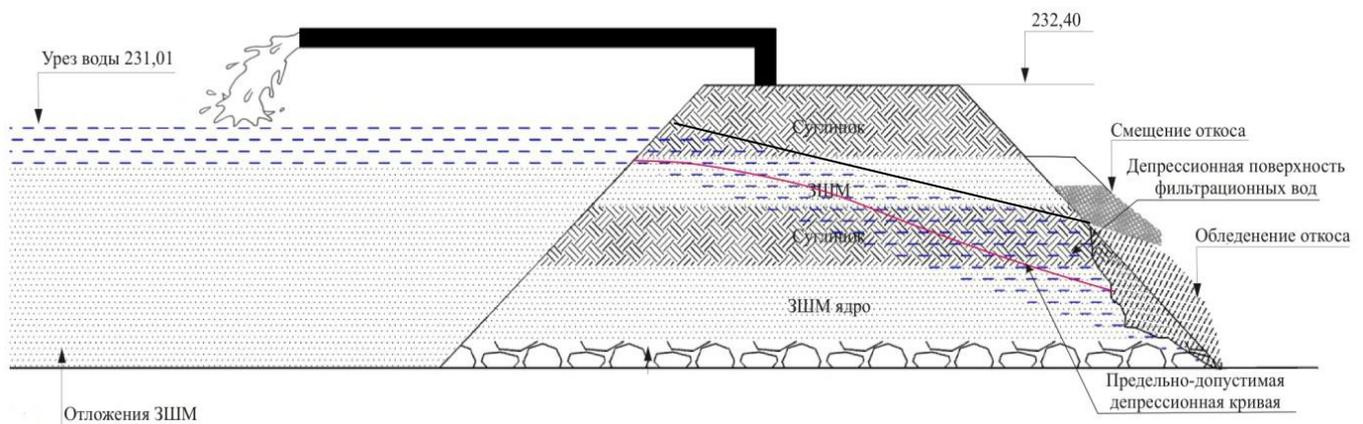
Причиной возникновения аварии на ЗШО Южно-Кузбасской ГРЭС стало нарушения устойчивости ограждающей дамбы вследствие превышения предельно допустимого уровня воды (критериев безопасности) в теле дамбы (Рисунок 1), которые используют для оценки уровня риска возникновения аварии. Критерии безопасности определены в декларации безопасности, разработкой которой занимается эксплуатирующая организация, а решение по её утверждению принимают органы Ростехнадзора.

Рисунок 1. Поперечный гидрогеологический разрез ограждающей дамбы Южно-Кузбасской ГРЭС с положением депрессионной кривой

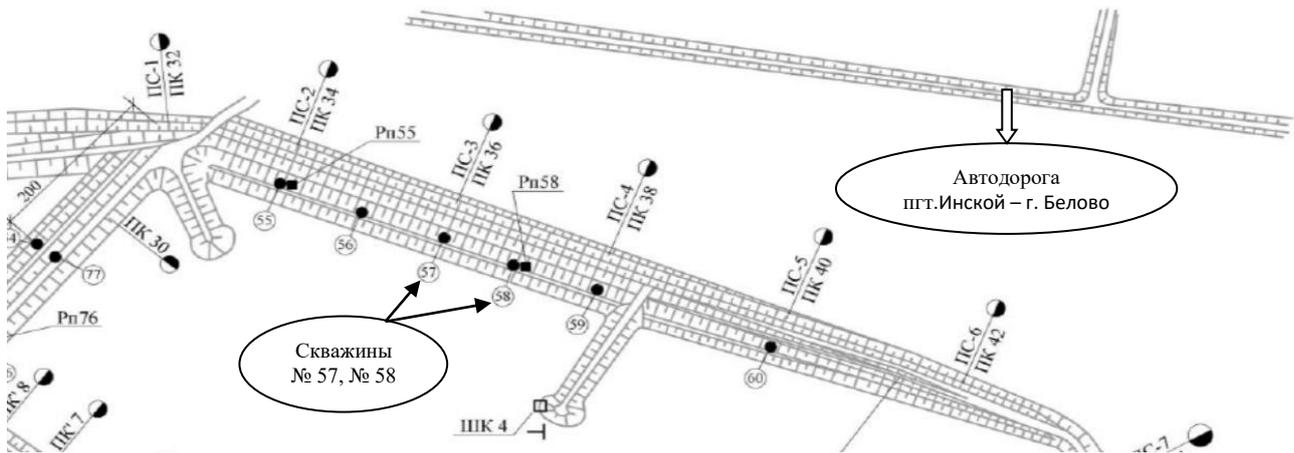
При выполнении работ по гидрогеологическому мониторингу, в 2021 году, на золошлакоотвале № 2 Беловской ГРЭС на участках ПК-36 и ПК-38, по наблюдательным скважинам № 57 и № 58 (Рисунок 2) было зафиксировано превышение двух проектных предельно допустимых границ – критериев безопасности (K1, K2).

Рисунок 2. Схема расположения контрольно измерительной аппаратуры южной стороны золоотвала №2 Беловской ГРЭС

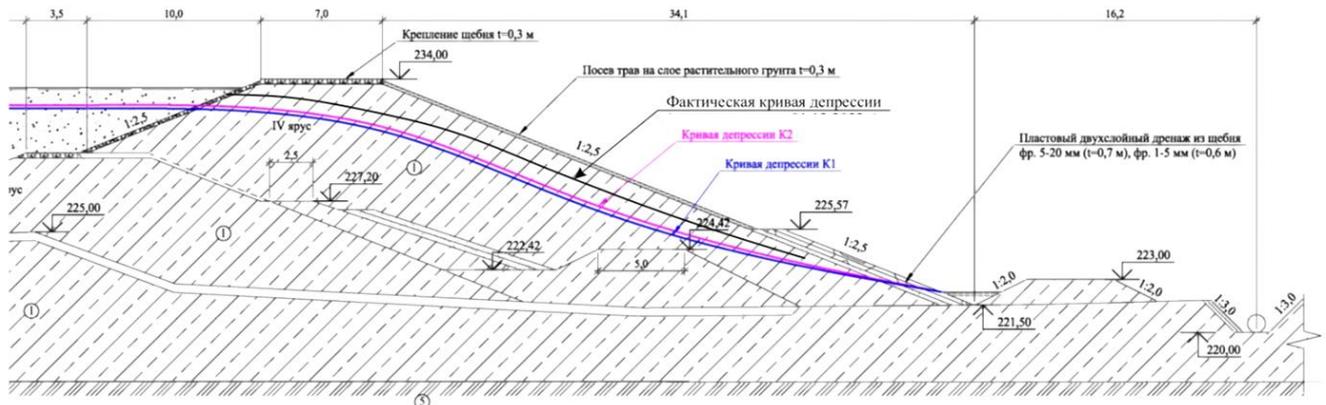
Фактическое положение уровней грунтовых вод в теле ограждающей дамбы по состоянию на 13.11.2021 г. в скв. 57 превысило проектные значения K1 на 0,63 м, K2 на 0,43 м. По состоянию на 05.12.2021 г. превышение составило: в скв. 57 - K1 на 0,69м, K2 на 0,49м; в скв. 58 - K1 на 0,23м, K2 на 0,03м (Рисунок 3).

Рисунок 3. Поперечный гидрогеологический разрез ограждающей дамбы с положением депрессионной кривой

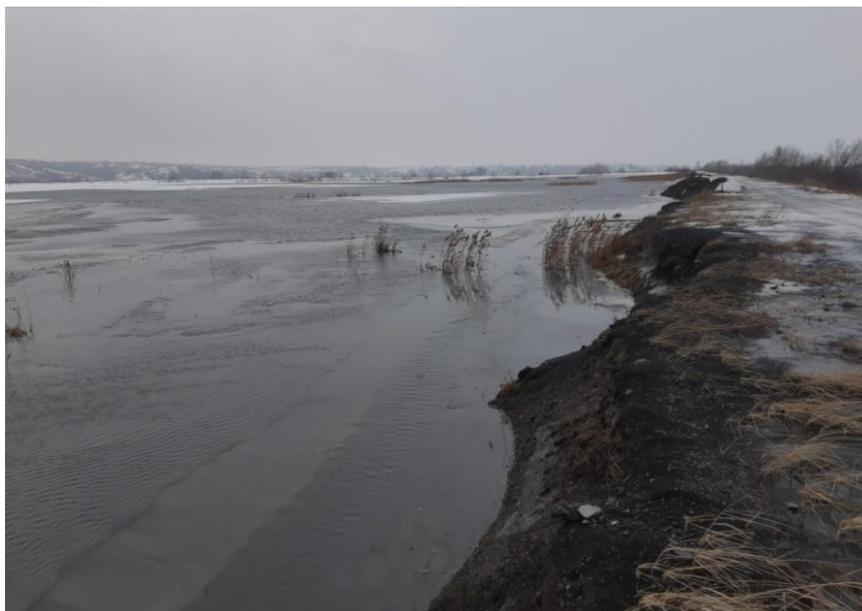
Превышение критериев безопасности происходит в результате примыкания потока сбросной пульпы к внутреннему верховому откосу, которое наблюдается на большинстве действующих золоотвалах. Процесс сброса и отвода пульпы не всегда удаётся контролировать, поэтому избежать в полной мере негативного воздействия на дамбы ЗШО не удаётся. Итог такого воздействия – вымывание откоса (Рисунок 4).

Рисунок 4. Разрушение внутреннего верхового откоса в результате воздействия на него потока сбросной пульпы

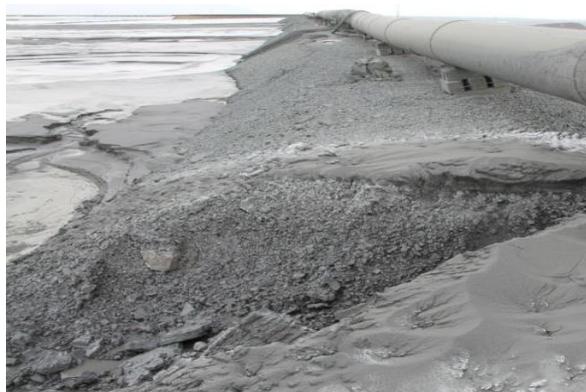
Особого внимания заслуживают участки дамб, на которых формируют специальные «полки» для размещения технологического оборудования, в том числе золопроводов. Данные «полки» находятся в непосредственной близости от верхней кромки внутреннего верхового откоса. В момент вымывания откоса происходит смещение кромки из своего первоначального положения и крен опор золопровода (Рисунок 5). Это может привести к нарушению целостности и герметичности золопровода, вследствие чего произойдет утечка пульпы (Рисунок 6), что, в свою очередь, будет способствовать резкому повышению депрессионной кривой в теле ограждающей дамбы, и соответственно, увеличению риска возникновения аварии на ГЭС. Кроме этого, в результате утечки пульпы будет происходить загрязнение окружающей среды, в том числе поверхностных и грунтовых вод.

Рисунок 5. Крен опор золопроводов в результате вымывания верхового откоса

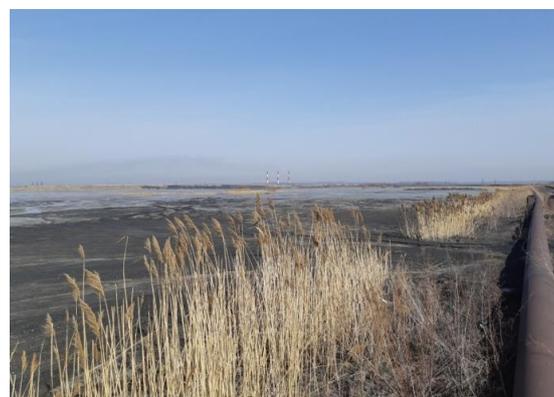
Рисунок 6. Последствия утечки пульпы из золопровода
