## ЭКСПЕРТИЗА КАЧЕСТВА ВЫПОЛНЕНИЯ РАБОТ ПО ВОЗВЕДЕНИЮ ПНЕВМОКАРКАСНОГО СООРУЖЕНИЯ, РАСПОЛОЖЕННОГО НА РАЗРЕЗЕ «ЗАРЕЧНЫЙ»

Ардеев В. Н., доцент кафедры СКВиВ  
Покатилов А. В., к.т.н., директор института  
Кузбасский государственный технический университет  
имени Т.Ф. Горбачева  
г. Кемерово

Специалистами Строительного института КузГТУ выполнены работы по экспертизе качества выполненных работ при возведении пневмокаркасного сооружения, расположенного на разрезе «Заречный».

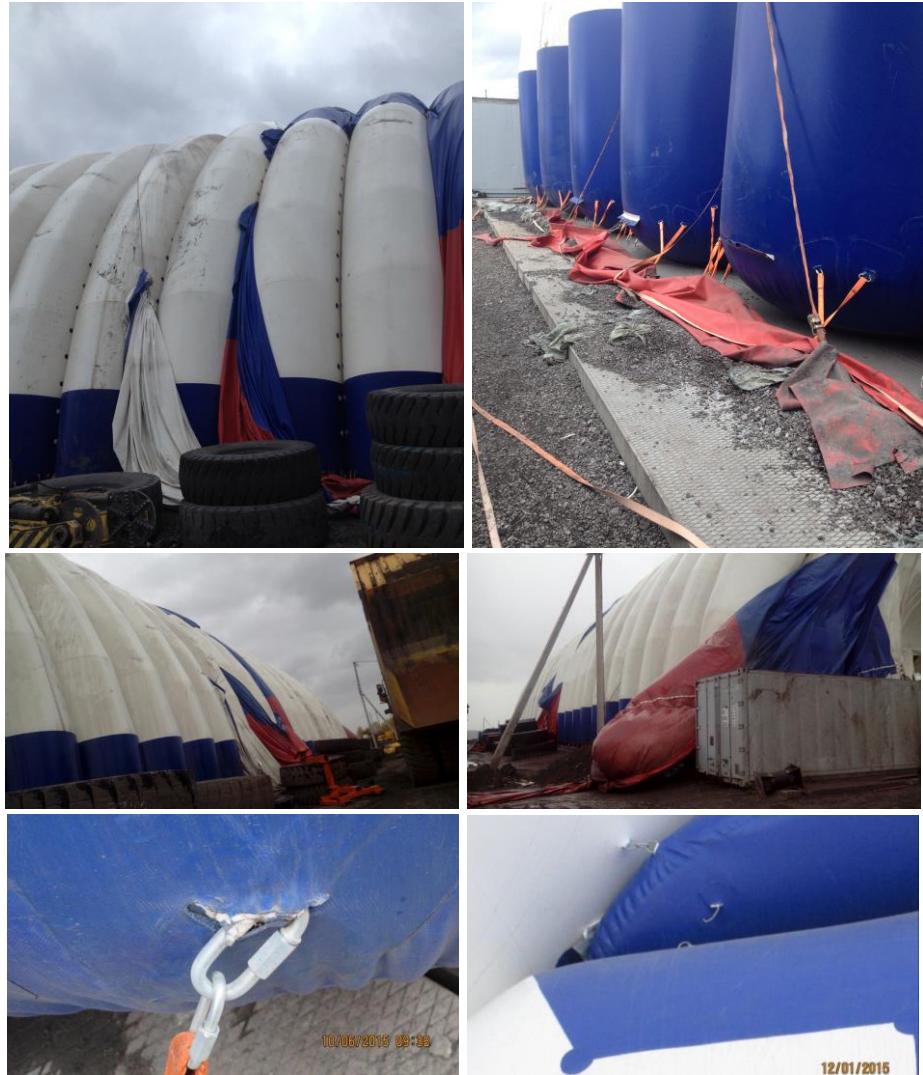
Вследствие порывов ветра 04.10.2015г. не превышающих 23м/с (согласно сводки погоды в ближайшем населённом пункте Большая Талда), ПКАС получило следующие повреждения:

1. Полог, которым накрывается ПКАС, получил значительные повреждения (крепёж полога разрушился, полог разорвало на многочисленные фрагменты).
2. Проушины крепления створок ворот повреждены, створки и треугольники вырваны из проёма ворот.
3. Повреждены крепления пневмобаллонов каркаса с 11 по 23 к бетонным плитам основания по левой стороне.
4. Повреждено крепление и приточно-вытяжной вентиляции.
5. Повреждены дымоходы котлов воздухонагревателей, а также сгорела электропроводка на 3 котлах.

Фотографии полученных дефектов приведены на рис. 4.

Рис. 4 – Повреждения элементов пневмоангара

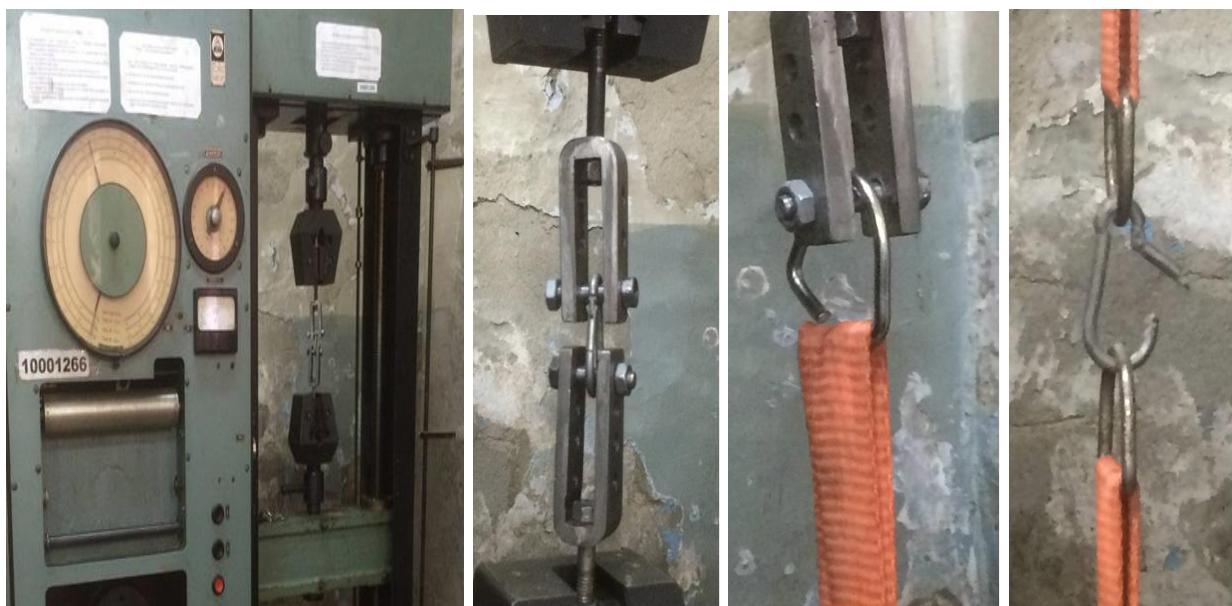
Испытания проводились на испытательной машине с диапазоном нагрузки до 1000 кгс с точностью 2 кгс. Общий вид испытательной машины и образцов приведён на рис. 5.

Были испытаны на прочность элементы соединений пневмоарок: соединительные карабины; скобы и сборные узлы.

Разрушающая нагрузка изменялась от 98 до 278 кгс. Минимальную нагрузку на карабин равную 98 кгс можно отнести к бракованному элементу. В целом все элементы показали примерно равную прочность, превышающую 218 кгс.

В технических характеристиках на карабины применённого типа указывается рабочая нагрузка равная 1,00 Кн (100 кгс).

Рис. 5 – Испытание элементов крепежа
