ОЦЕНКА ТЕХНИЧЕСКОГО СОСТОЯНИЯ ЗДАНИЯ БИБЛИОТЕКИ, РАСПОЛОЖЕННОГО В КЕМЕРОВСКОЙ ОБЛАСТИ

Санарова А.В., студентка гр. КНм-231, I курс

Кузбасский государственный технический университет

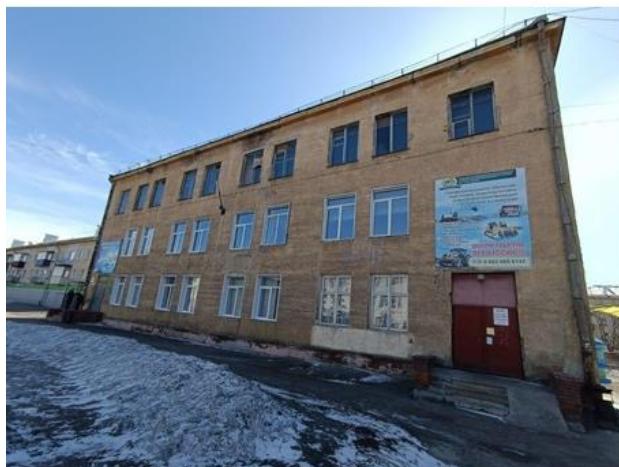
Рис. 1. Общий вид на главный фасад здания библиотеки
