## **ОЦЕНКА УСЛОВИЙ ОТВАЛООБРАЗОВАНИЯ НА РАЗРЕЗЕ «ЗАРЕЧНЫЙ»**

**В.Л. Мартьянов**

## ПРИЧИНЫ И ПОСЛЕДСТВИЯ ОПОЛЗНЯ НА РАЗРЕЗЕ «ЗАРЕЧНЫЙ»

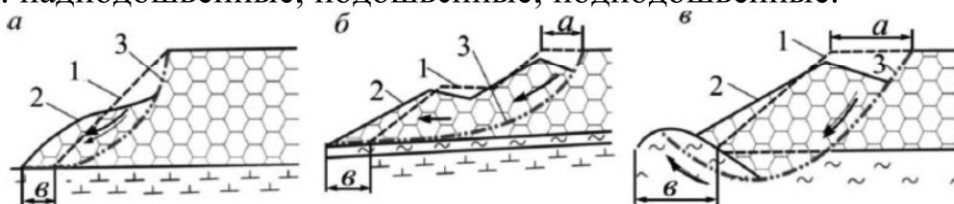
Опозни отвалов в зависимости от формы и положения поверхности скольжения относительно основания отвала делятся на три основных типа (рис. 1): надпошвенные; пошвенные; подпошвенные.
