## ПРИЧИНЫ И ПОСЛЕДСТВИЯ ОПОЛЗНЯ НА РАЗРЕЗЕ «ЗАРЕЧНЫЙ»

**В.Л. Мартьянов**

Кузбасский государственный технический университет им. Т.Ф.Горбачева,  
филиал КузГТУ в г.Белово

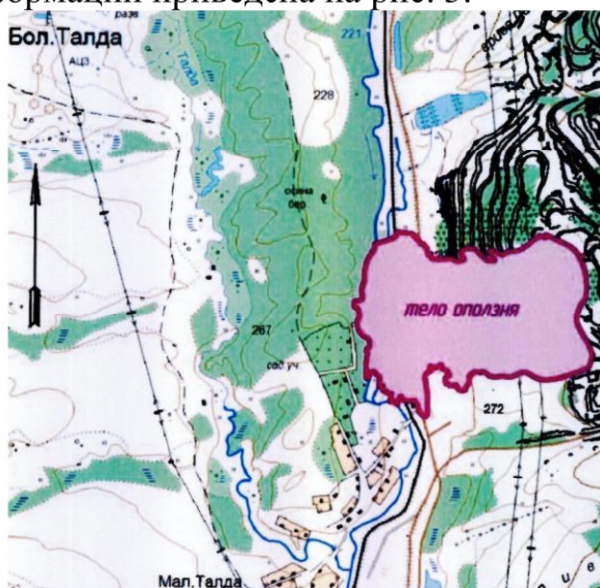
Рис. 3. Схема расположения участка деформации

Ширина призмы оползания или длина оползневого тела, измеренная от линии отрыва верхних ярусов отвала на горизонтах +360 и +377 м, до нижней бровки отвала составила 1400 м, ширина от 800 до 1100 м. Смещение отвала по высоте м на горизонтах +360 и +377 м составило от 10 до 25. Объем породы, заключенный между поверхностью деформированного массива и фактической плоскостью скольжения, т.е. объем оползневого тела, составил 27,5 млн. м<sup>3</sup>. Объем выхода пород отвала за границы его проектного контура составил более 7,5 млн. м<sup>3</sup>. Обзорная схема расположения участка деформации приведена на рис. 3.

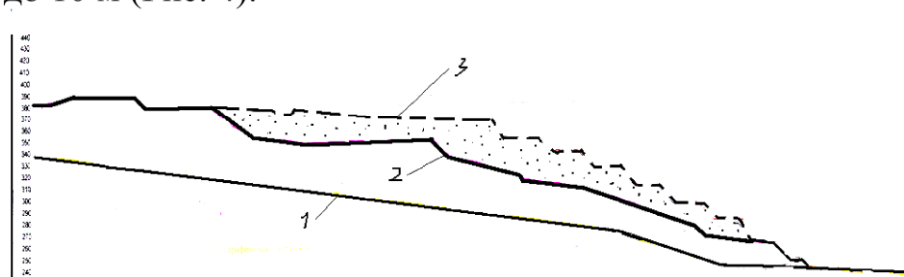
Рис. 4. Профиль отвала: 1 – основание отвала; 2 - фактический (после аварии); 3 – фактический (до аварии)

Активизация и развитие деформационных процессов или инициирующее оползень событие произошло в районе тальвега (линии водотока или русла) лога. Это спровоцировало масштабное нарушение устойчивости отвала по его склону и повлияло на целостность отвального массива в краевой южной части отвала. Проложенная вдоль нижней проектной границы отвала автодорога не позволяла дренированию подзенных вод основания отвала, что способствовало насыщению водой этого участка основания. По достижению оползневой массы обводненного участка основания отвала вдоль автодороги, тело оползня сменило направление движения с северо-западного вектора движения на западный и юго-западный векторы, т.е. стало двигаться по пути наименьшего сопротивления. По достижении естественной преграды в виде западного склона реки Кыргай, вектор движения оползня обозначился вдоль русла реки в южном направлении, при этом тело оползня практически выположилось до горизонтального уровня высотой до 10 м (Рис. 4).
