ФИЗИКО-ХИМИЧЕСКИЕ ОСНОВЫ КОРРОЗИИ МАТЕРИАЛОВ В АЗОТНОЙ КИСЛОТЕ

Рассмотрены характеристики и возможности применения антикоррозионного материала циркония вместо титана в подогревателе азотной кислоты.

Подогреватель азотной кислоты, представляет собой вертикальный аппарат теплообменного типа. Трубное пространство аппарата закрыто съемными крышками[1].

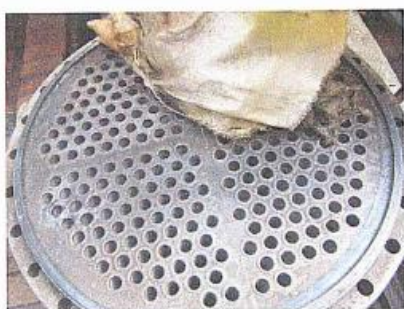
Рис. 1

К контролю коррозионного состояния представлены поверхности трубной решетки (Рис. 1), трубок на видимую глубину -10,0 см, крышки со сторон входа азотной кислоты.

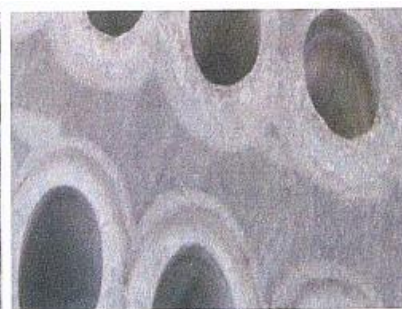
Рис. 3

Основная поверхность: матового серого цвета, протравлена до степени «среднего наждака» с выкрашиванием частичек металла (Рис. 3).

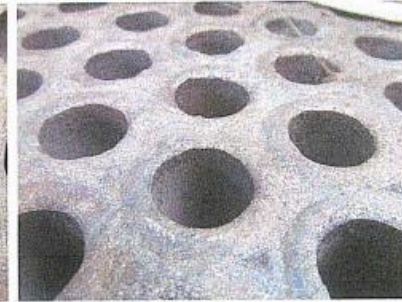
Рис. 6

Основная поверхность: матовая, шероховатая. Хаотично выявлены дефекты в виде одиночных и рядом расположенных язв диаметром - до 1,5 мм, глубиной - до 0,5 мм (Рис. 6).

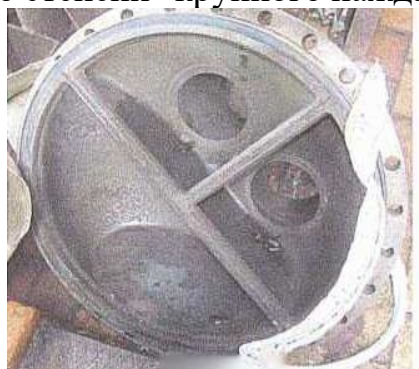
Рис. 7

Основная поверхность: матового темно-серого цвета, шероховатая. На расстоянии 90 мм от привалочной поверхности выявлено протравливание до «среднего наждака» с выкрашиванием частичек металла (Рис. 7, 8).

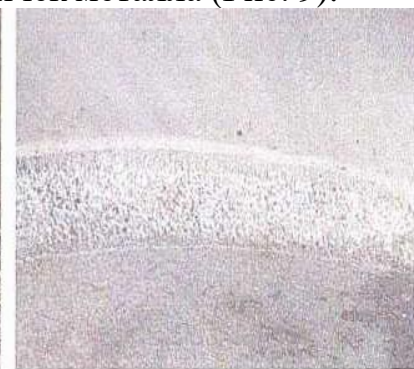
Рис. 9

Сварные соединения: металл матового серого цвета, имеет протравливание до степени «крупного наждака» выкрашиванием частичек металла (Рис. 9).
