Гончарова Ю.А., магистрант
Мелехина О.В., к.т.н., доцент
Кубанский государственный технологический университет
г. Краснодар

СИСТЕМА МОНИТОРИНГА КАК ЭФФЕКТИВНЫЙ СПОСОБ, ОБЕСПЕЧИВАЮЩИЙ БЕЗОПАСНОСТЬ И НАДЕЖНОСТЬ ЭКСПЛУАТАЦИИ МОСТОВЫХ СООРУЖЕНИЙ

Объектом исследования является мост через магистральный канал, выполненный по схеме $6 \times 8,40$ м, длиной 52,41 м. Автодорога на данном участке в соответствии с полученным паспортом относится к III категории. Автодорога пересекает канал под прямым углом. Мост в плане расположен на прямом участке дороги, перед началом моста поворот дороги вправо, в продольном профиле мост находится на участке с незначительным уклоном в направлении конца моста (около 3‰). Согласно паспорта сооружения, мост построен в 1969 году под нагрузки Н-18 и НК-80. Общий вид моста представлен на рисунке 1.

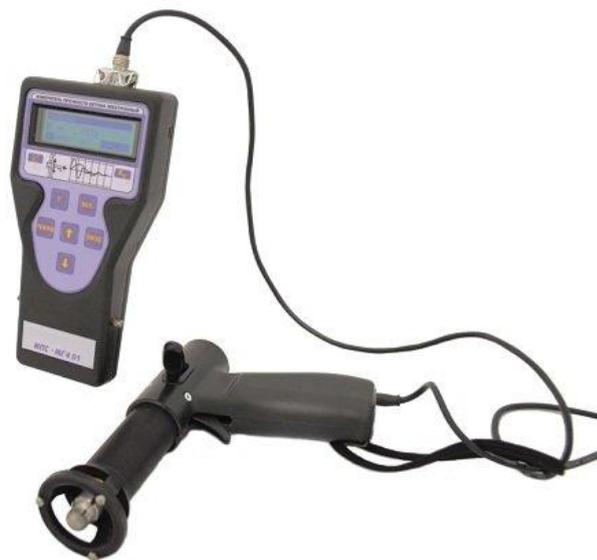
Рисунок 2 – Электронный измеритель прочности бетона ИПС–МГ 4.01

Прочностные свойства конструкций моста оцениваются неразрушающим методом ударного импульса в соответствии с ГОСТ 22690 с применением электронного измерителя прочности бетона ИПС-МГ4.01 (рисунок 2).

Принцип работы прибора основан на измерении параметров акустического импульса, возникающего на выходе склерометра при соударении бойка о поверхность контролируемого материала. Места измерений выбирались таким образом, чтобы данный участок конструкции не имел заметных дефектов и ослаблений, а также где вблизи не находились арматурные элементы. Места для измерения выбирались с помощью прибора для обнаружения металла. На выборочном контролируемом участке производилось не менее 15 ударов склерометра.

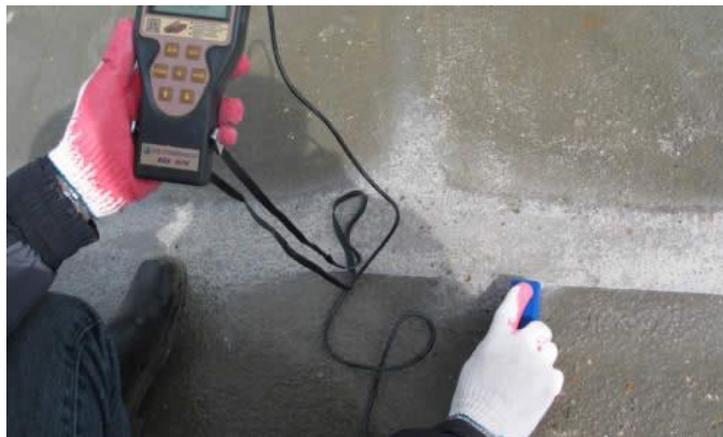
Рисунок 3 – импульсивный ультразвуковой прибор

Для обнаружения и оценки глубины трещин в бетонных и железобетонных конструкциях используются известные в строительстве импульсные ультразвуковые приборы (рисунок 3). Применяют поверхностное прозвучивание. Расстояние между ультразвуковыми датчиками составляет 120-400 мм. О наличии трещины свидетельствует изменение времени распространения ультразвуковых колебаний на базе измерения. Для обнаружения трещин удобнее использовать приборы с датчиками на фиксированной базе и сухим контактом.
