Д.И. ГУЩА, ассистент кафедры «Маркшейдерского дела» (СФУ),  
И.Ю. БООС, ассистент кафедры «Маркшейдерского дела» (СФУ),  
Н.В. ЕРЕТНОВ ассистент кафедры «Маркшейдерского дела» (СФУ),  
Научный руководитель Ю.Л. ЮНАКОВ, к.т.н., профессор (СФУ),  
г. Красноярск

### **ОПЫТ ПРИМЕНЕНИЯ БПЛА ДЛЯ ВЫПОЛНЕНИЯ СТРУКТУРНОГО КАРТИРОВАНИЯ ОТКОСОВ КАРЬЕРОВ И СРАВНЕНИЯ С РЕЗУЛЬТАТАМИ ПОЛУЧЕННЫМИ ДРУГИМИ МЕТОДАМИ**

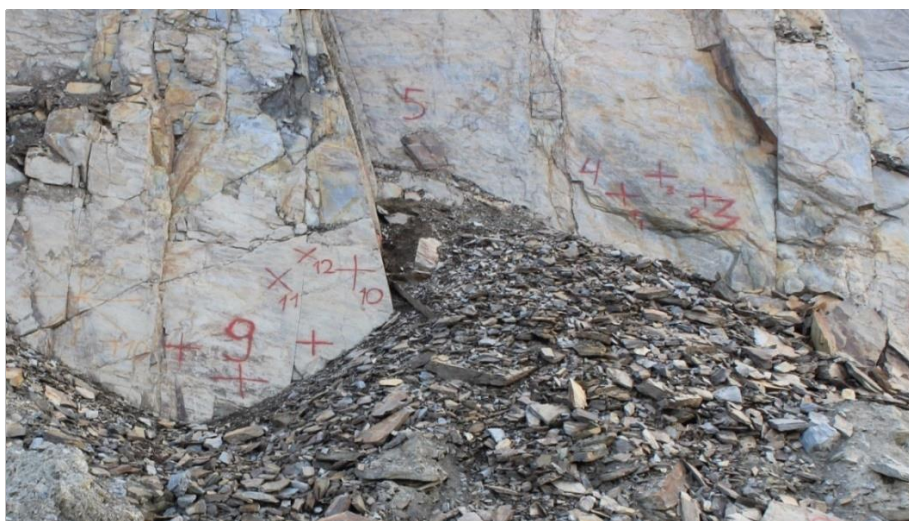
Натурная съемка трещиноватости выполнялась по каждой доступной макротрещине, имеющей обнаженную поверхность. Замер элементов залегания «контрольных» плоскостей производился в контурах намеченных треугольников (рисунок 1).

Рисунок 1. Участок подготовленной замерной станции

Основным экспериментальным участком стала юго-западная часть борта карьера золоторудного месторождения «Эльдорадо». На участке откоса были пронумерованы видимые поверхности трещин; вместе с тем на некоторых, хорошо видимых «контрольных» плоскостях были нанесены «марки» по вершинам треугольника. Эти треугольники определяют плоскость трещины. После этого на участке были выполнены вышеперечисленные виды работ.

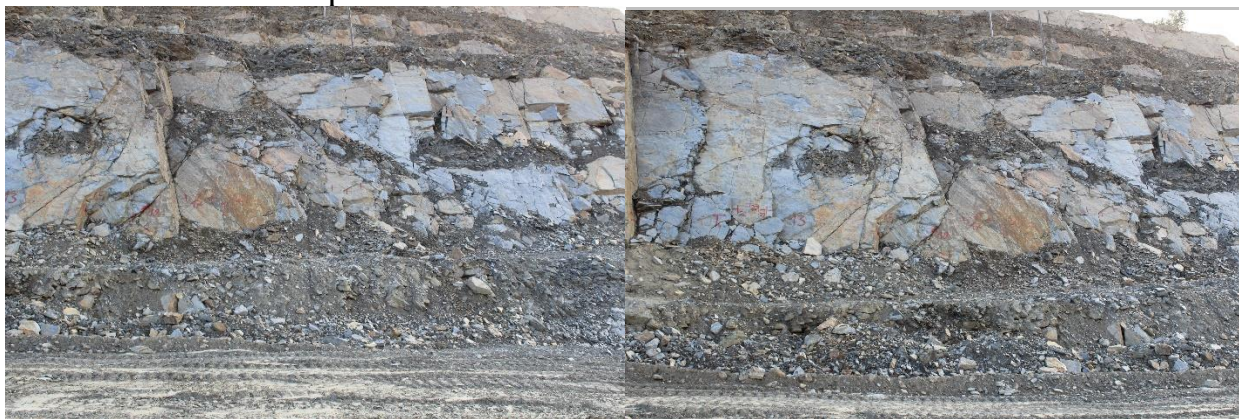
3. Съёмка методом «наземной» фотограмметрии производилась с помощью цифровой фотокамеры Canon EOS 600 D с разрешением 5184x3456 и объективом с фокусным расстоянием 18 мм. Съёмка была выполнена по методическим рекомендациям компании Data Mine для обработки в ПО «Sirovision». В результате нами было получено несколько стереопар экспериментального участка (см. рисунок 3). Привязка стереопар осуществлялась по «маркам», нанесенным на откос ранее.

Рисунок 3. Левый и правый снимки стереопары

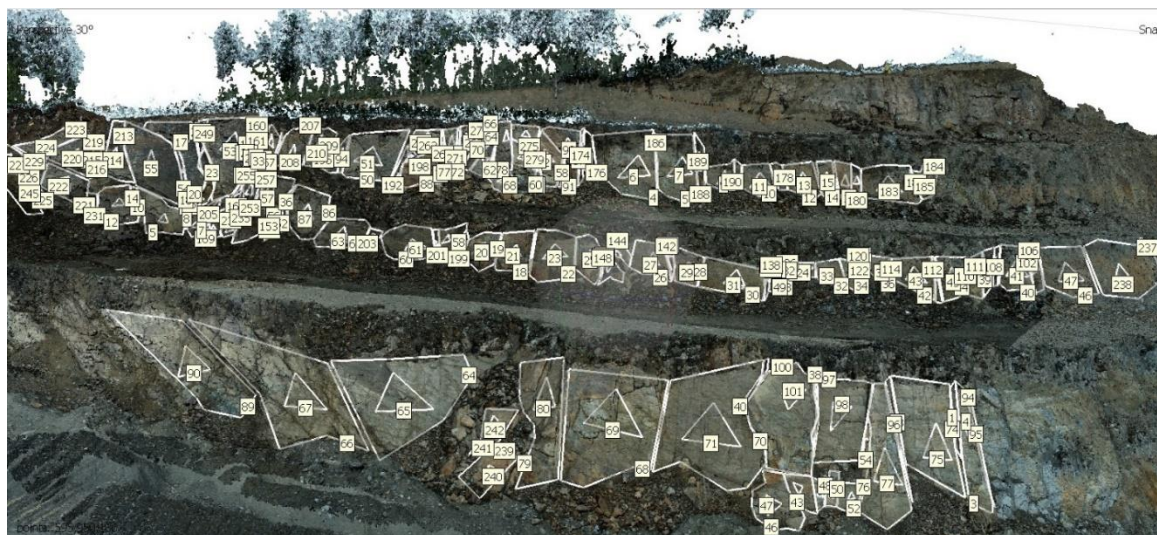
По результатам съёмки в программной среде Agisoft Metashape была построена детальная 3D-модель участка с разрешением не более 0.5 см/пиксель. На полученной модели экспериментального участка выделены все видимые трещины, имеющие открытые поверхности, включая «контрольные» (см. рисунок 4).

Рисунок 4. Выделение плоскостей трещин

Угол падения и простирания каждой поверхности ослабления, выделенной на 3D-модели участка и заданной характерными тремя точками, не лежащих на одной прямой, определялись методами аналитической геометрии.
