## **АНАЛИЗ ПРИЧИН ДОРОЖНО-ТРАНСПОРТНЫХ ПРОИСШЕСТВИЙ НА УГОЛЬНЫХ РАЗРЕЗАХ И МЕТОДЫ СНИЖЕНИЯ ТЯЖЕСТИ ИХ ПОСЛЕДСТВИЙ**

Дадонов М.В., к.т.н., доцент  
Беляев А.В., студент гр. ТКб-171, 3 курс  
Другов И.Ю., студент гр. МАб-171, 3 курс  
Кузбасский государственный технический университет  
имени Т.Ф. Горбачева г. Кемерово

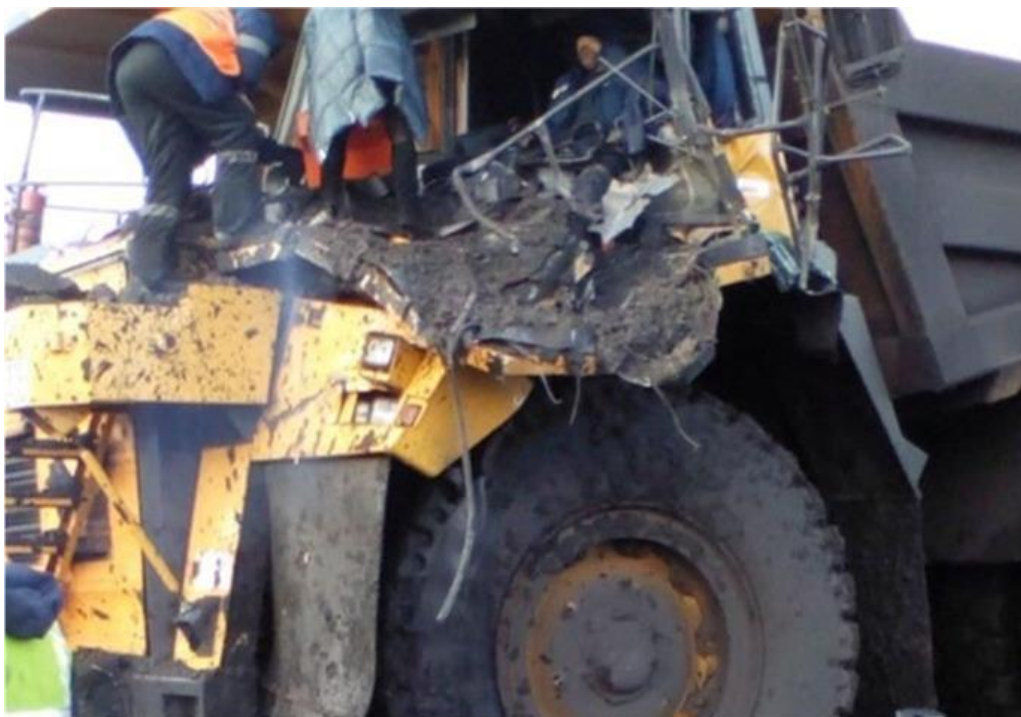
Рис.1

6 февраля 2020 года на угольном разрезе «Степановский» г.Новокузнецк, водитель автосамосвала КОМАТСУ, двигаясь без груза от отвала к забою, в сложных погодных и дорожных условиях не справился с управлением и совершил столкновение грузовой платформой другого автосамосвала КОМАТСУ, который с грузом двигался на отвал. При столкновении удар пришёлся в кабину управления (Рис.1), в результате чего пострадал водитель возрастом 28 лет. Он был доставлен в реанимацию с тяжелыми травмами, и как позже выяснилось, лишился обеих ног.

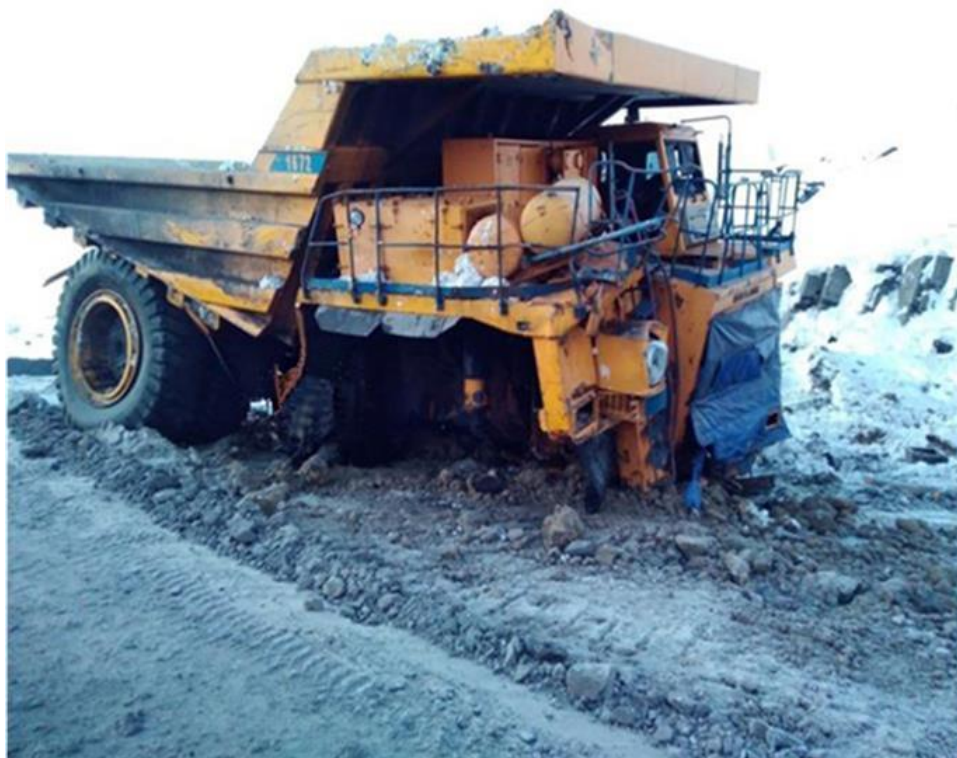
Рис. 2

Авария может произойти и по причине технической неисправности. На одном из угольных разрезов г.Новокузнецка у автосамосвала, движущегося без груза вниз к забою, произошёл отказ тормозной системы. В результате автосамосвал развил скорость до 85 км/ч и врезался в борт карьера (Рис.2). В кабине находились инструктор и водитель-стажёр. Никто не пострадал.

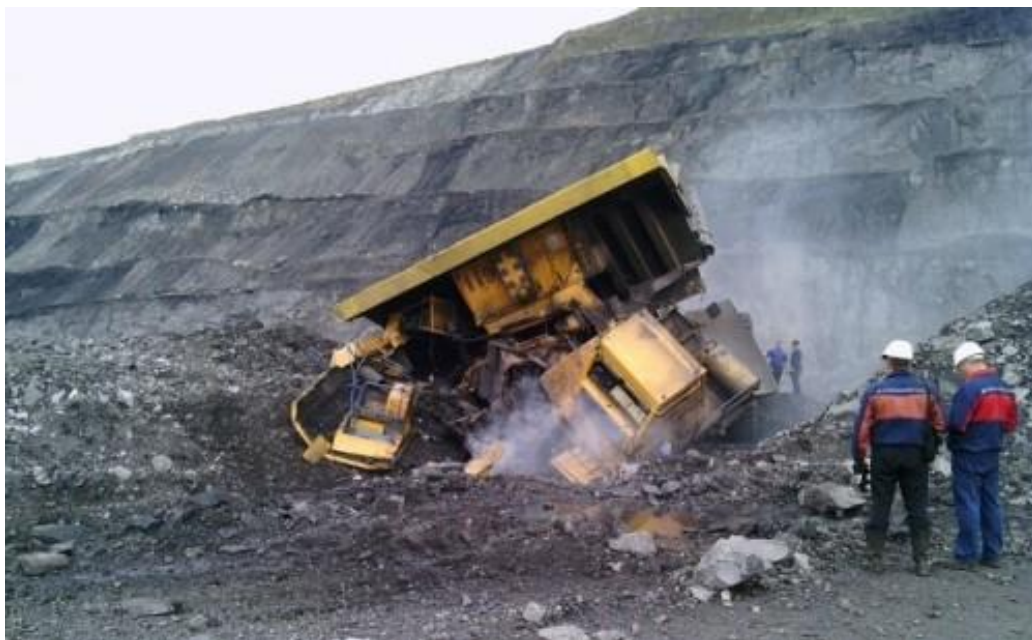
Рис. 3

На Бачатском угольном разрезе разбился автосамосвал БелАЗ-75306 грузоподъемностью 220 тонн (Рис.3). Авария также произошла из-за отказа тормозной системы.

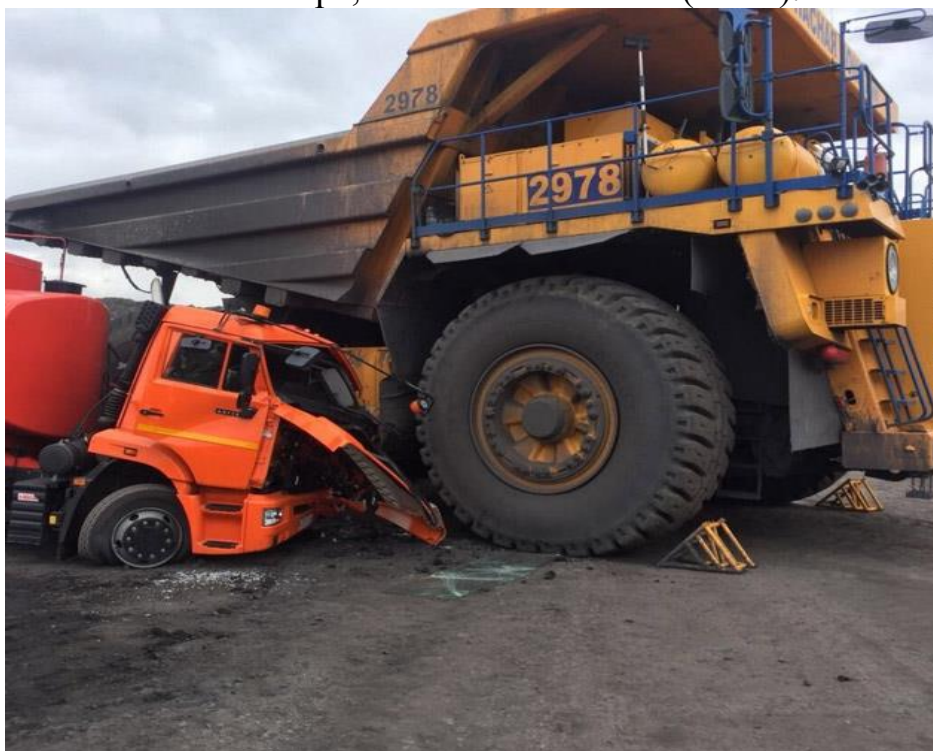
Рис. 4

Несоблюдение правил безопасности при маневрировании, особенно задним ходом, тоже, как правило, приводит к ДТП. В Кемеровской области на технологической дороге одного из угольных разрезов водитель не убедился в безопасности маневра, наехал на бензовоз (Рис.4).

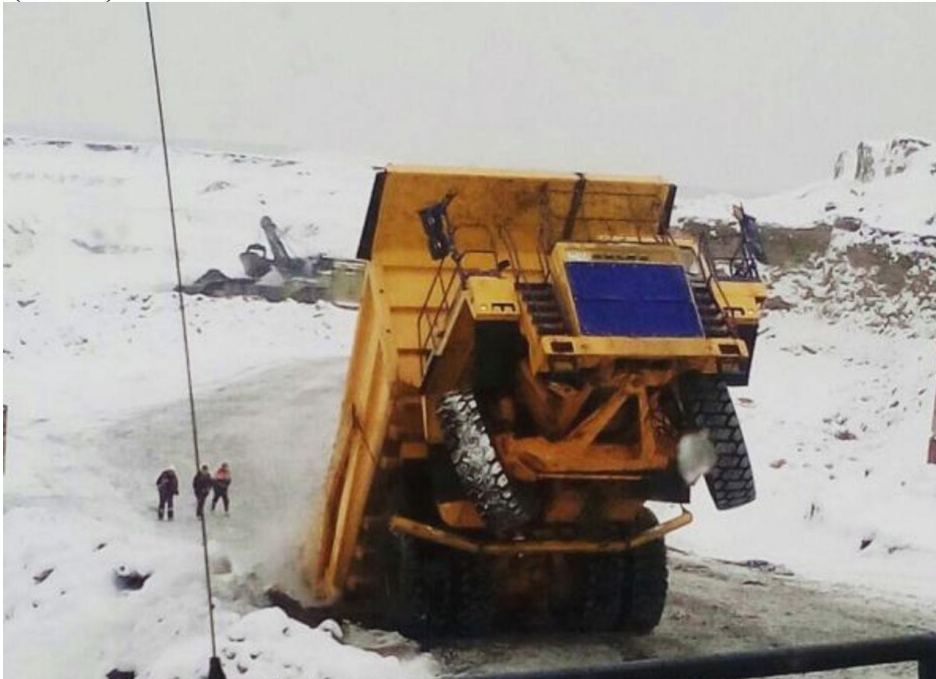
Рис. 5

Для безопасного движения автосамосвала с грузом очень важно его равномерно и правильно загрузить. Смещение горной массы в кузове, а также перегруз, могут привести к смещению центра масс автосамосвала и его опрокидыванию (Рис.5).

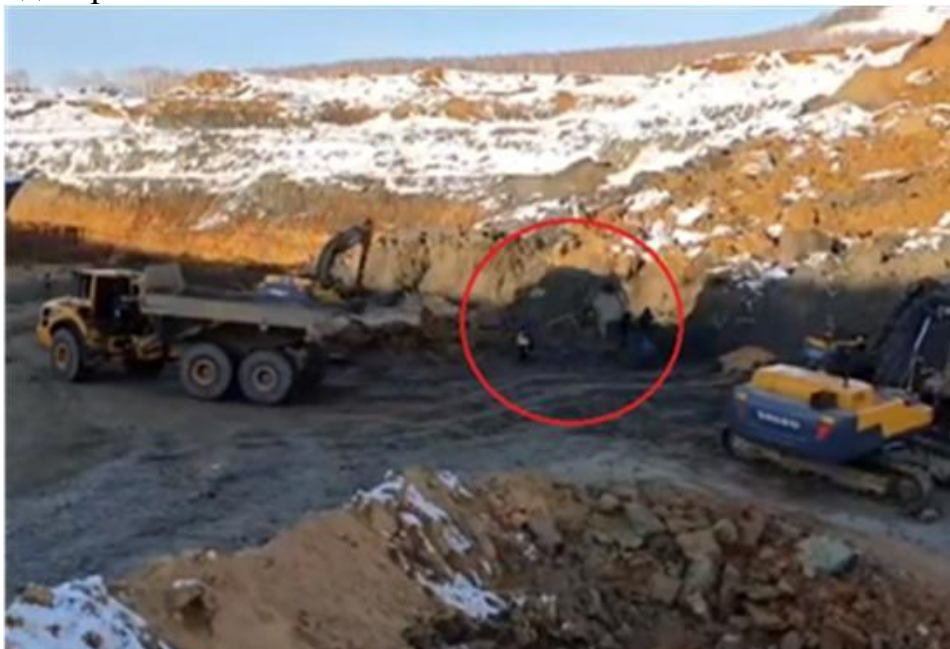
Рис. 6

Не редки случаи обрушения горной массы угольного разреза из-за перепада температур или иных воздействий окружающей среды, повлёкшие за собой причинение вреда здоровью человеку. Примером тому является случай, произошедший в Гурьевском районе Кемеровской области, где произошло обрушение горной массы (Рис.6), в результате которого скончался машинист-бульдозерист.
