АНАЛИЗ ОСНОВНЫХ ВИДОВ КОЛЕОБРАЗОВАНИЯ В ПРОЦЕССЕ ЭКСПЛУАТАЦИИ АВТОМОБИЛЬНЫХ ДОРОГ

Максимов В.А., магистрант гр. 2мСД, 2 курс

Московский автомобильно-дорожный государственный технический
университет (МАДИ)

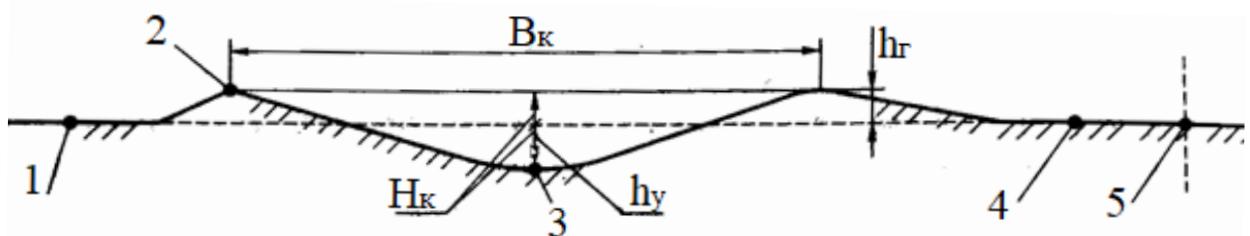
Рис.1. Общий вид и основные параметры пластической колеи.

Пластическая колея связана с деформативными свойствами материала верхнего слоя покрытия и характерной ее особенностью является наличие боковых выпоров асфальтобетона (рис.1).

1 – точка середины полосы движения, 2 – гребень выпора, 3 – основание колеи (дно), 4 – проектная поверхность покрытия, 5 – граница полосы движения, B_k – ширина колеи, H_k – полная глубина колеи, h_y – глубина углубления, h_r – высота гребня выпора

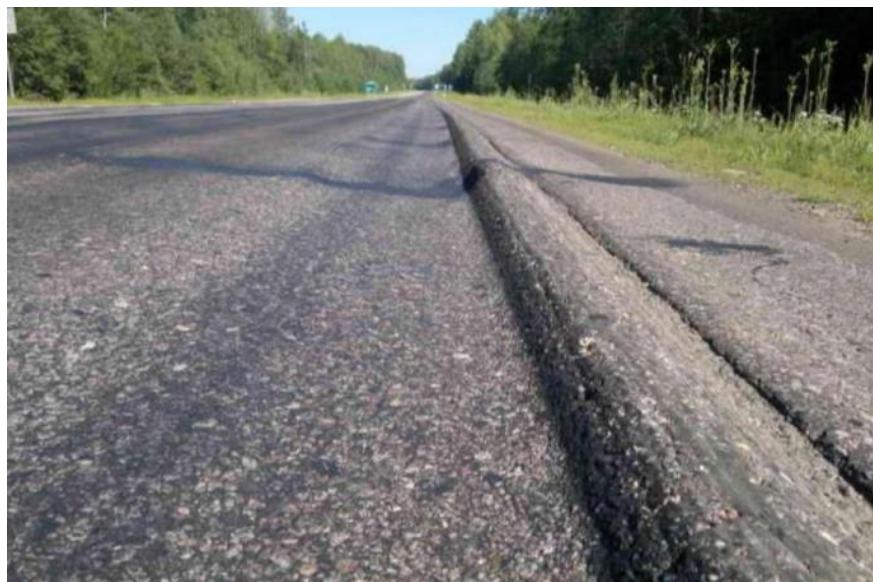
Рис.2. Пластическая колея с выпором асфальтобетона.

При отрицательных температурах асфальтобетон становится хрупким, а при высоких положительных – пластичным. Так, при температуре воздуха 40°C температура покрытия из асфальтобетона может достигать 70°C. Высокая интенсивность движения и наличие тяжелых транспортных средств в потоке при таких условиях может вызвать появление пластической колеи.

На рис.2 представлена пластическая колея с выпором асфальтобетона.

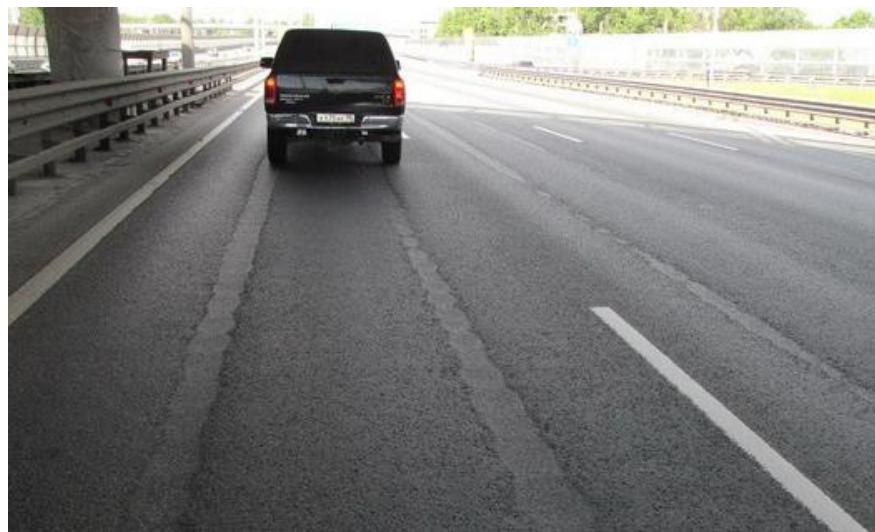
Рис.3. Общий вид абразивной колеи на левой полосе автомобильной дороги.

Абразивную колею (рис.3), в первую очередь, связывают с интенсивным воздействием легковых транспортных средств, оснащенных шипованными шинами.

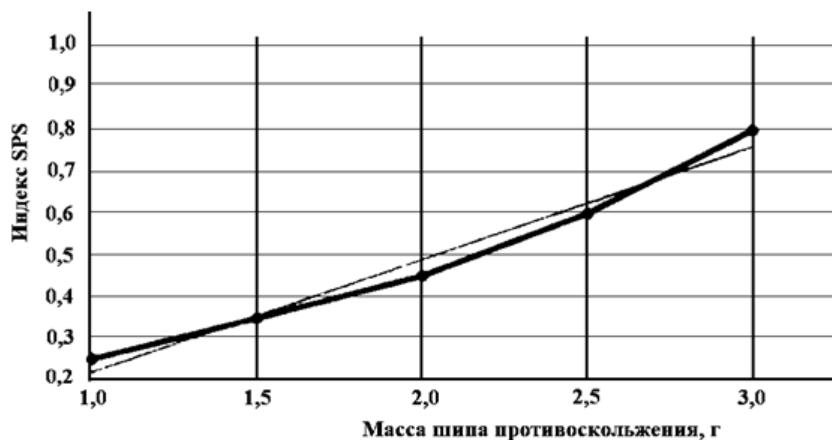
Рис.4. Зависимость износа покрытия от массы шипов, изготовленных по стандартам 90-х годов XX века.

Так, в середине – конце 90-х годов XX века, учеными и специалистами Шведского научно-исследовательского института автомобильных дорог (VTI) был введен расчетный индекс SPS (Specific Studded tire wear – Удельный износ шипованными шинами), который являлся показателем износа покрытий автомобильных дорог под действием шипованных шин. Данный индекс оценивал износ покрытия (в граммах) по выбросу пыли одним автомобилем с одного погонного километра покрытия. Затем по этому индексу финскими учеными были выявлены зависимости износа асфальтобетонных покрытий от массы шипа и от скорости движения (рис.4 и 5) [4].

Из графиков видно, что зависимость износа покрытий от массы шипа имеет практически линейный характер, что также подтверждается значительно более ранними исследованиями финских специалистов [5]. Также можно сказать, что после 70 км/ч имеется существенное резкое увеличение истираемости поверхности дорожного покрытия при каждом дополнительных 20 км/ч.

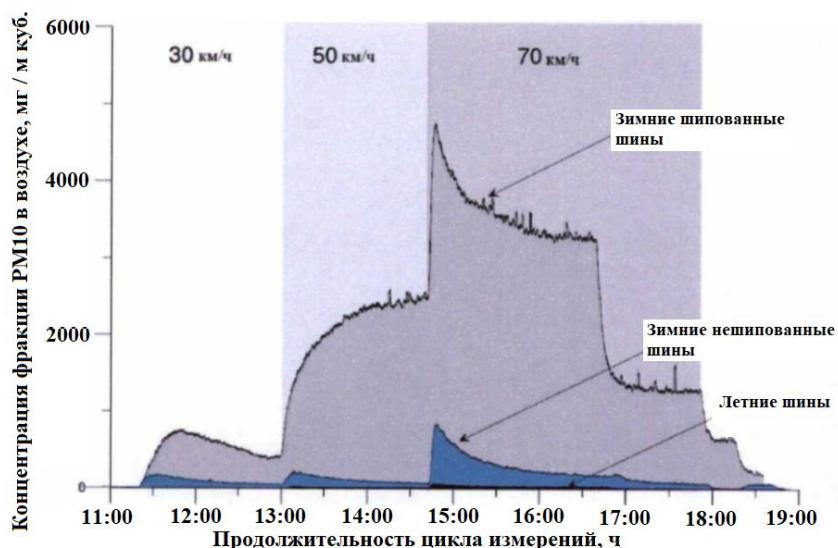
Рис.6. Результаты измерения концентрации фракции PM10 при износе покрытия различными шинами

В конце 90-х годов в рамках программы борьбы за чистый воздух и повсеместное снижение выбросов мелкодисперсной пыли РМ-10 финскими специалистами были проведены исследования по определению зависимости износа асфальтобетонных покрытий от типа шин и скорости движения легкового транспорта (рис.6). По окончанию исследований было установлено, что шипованные шины значительно повышают выделение фракций мелкодисперсной пыли при скорости более 70 км/ч [4].

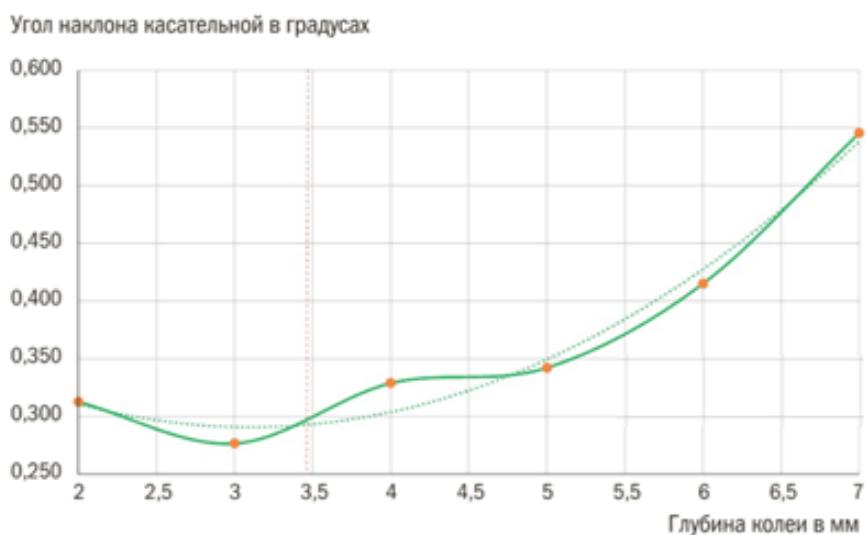
Рис.7. Зависимость изменения угла наклона касательной профиля колеи от глубины дефекта.

Так, например, в зимний период 2017 – 2018 года дорожной лабораторией был обследован участок дороги М-4 «Дон» на участке км 52 – км 71. Были построены соответствующие зависимости (рис. 7, 8).

Из приведенных графиков видно, что рост колейности до глубины 3 мм на полосе наката затрагивает больше половины ширины полосы движения [6], при этом при глубине колеи до 3 мм угол наклона касательной колеи (угол

наклона прямой линии, связывающей минимальную и максимальную отметку профиля колеи в пределах полосы наката) наименьший. Это свидетельствует о том, что в данном случае проявляется пластическая колея, которая связана с доуплотнением слоев асфальтобетона. Далее, при увеличении глубины дефекта, сокращается ширина полосы движения, что связано с проявлением абразивной колеи.
