АНАЛИЗ ПРОСТОЕВ КАРЬЕРНЫХ АВТОСАМОСВАЛОВ ПО ПРИЧИНЕ ВЫХОДА ИЗ СТРОЯ РАМ

Мягких И.Д., Назаров М.В. - студенты гр. ТСм-221,

Кузбасский государственный технический университет имени Т.Ф.

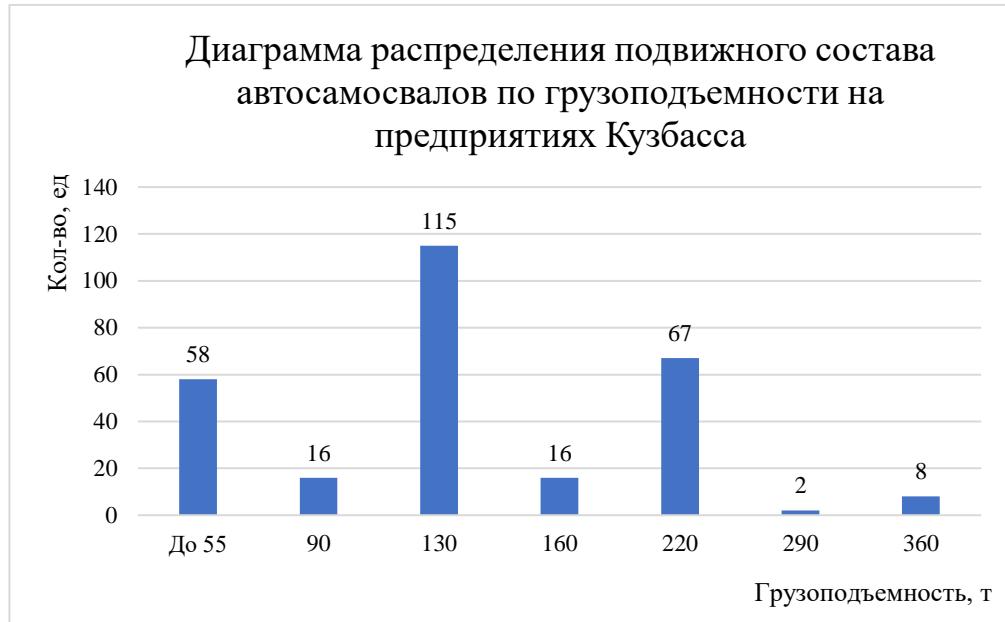
Рисунок 1 Количество самосвалов разной грузоподъемности на восьми разрезах Прокопьевского района

На диаграмме распределения подвижного состава автосамосвалов по грузоподъемности видно, что наиболее распространенными самосвалами являются самосвалы грузоподъемность 130 т, это обуславливается расстояниями транспортирования горной массы и другими эксплуатационными факторами.

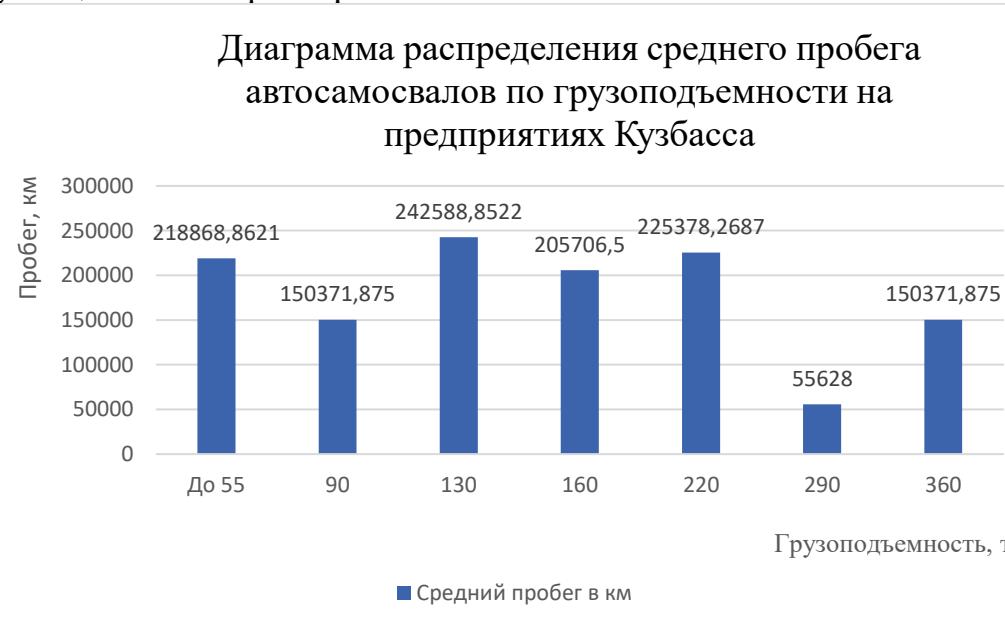
Рисунок 2 Средний пробег самосвалов разной грузоподъемности на восьми разрезах Прокопьевского района

По диаграмме распределения данных по среднему пробегу автосамосвалов можно сказать, что наименьший пробег у самосвалов грузоподъемностью 290 т, обуславливается тем, что инфраструктура многих разрезов, не рассчитана под эксплуатацию самосвалов больших грузоподъемностей, в свою очередь на нескольких разрезах, введены в эксплуатацию самосвалы 360 т и пробег по отношению к меньшей грузоподъемности является средним. Самосвалы грузоподъемностью 55 и 130 т являются наиболее многочисленными, следовательно и средний пробег также является наибольшим.

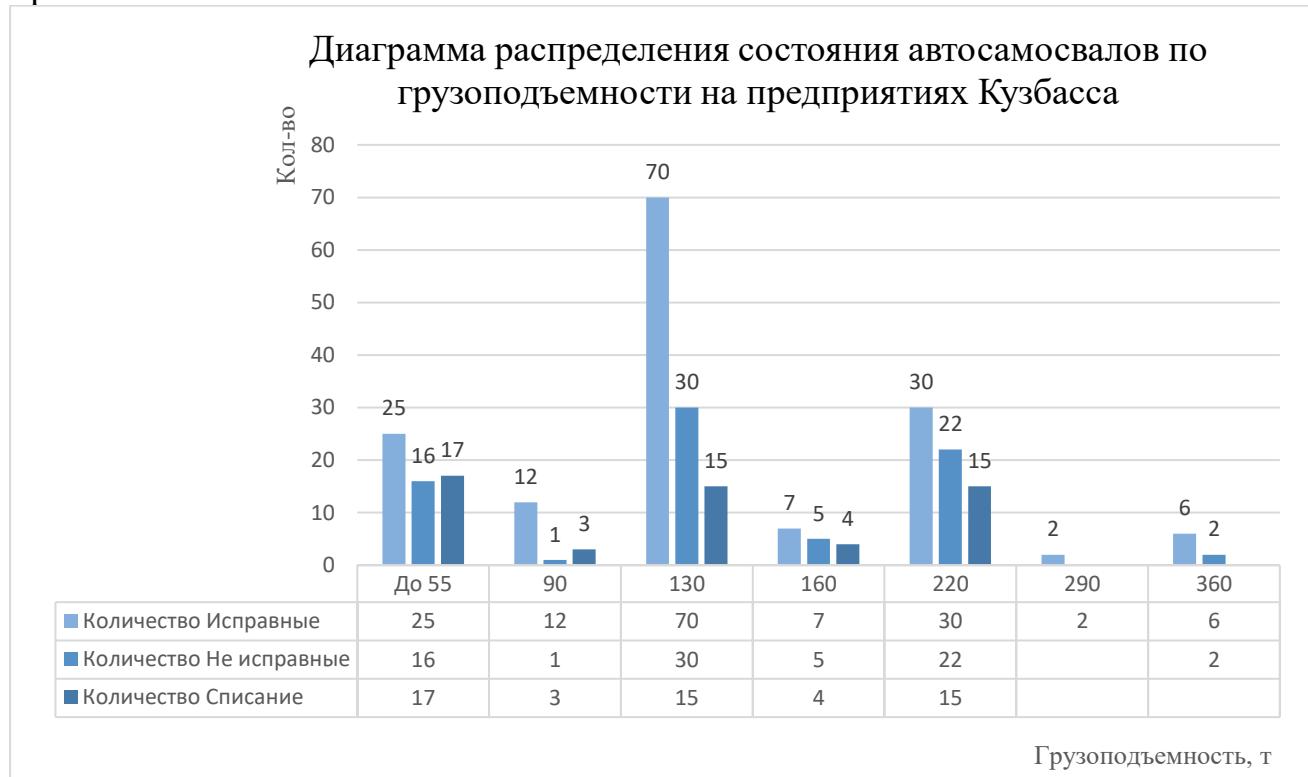
Рисунок 3 Состояние самосвалов разной грузоподъемности на восьми разрезах Прокопьевского района

Состояние автосамосвалов на предприятиях Кузбасса, в зависимости от условий эксплуатации также будет различным. Большее количество самосвалов, отправленных на списание, являются самосвалы грузоподъемностью 55 т, это обусловлено тем, что большая часть этих самосвалов имеют срок службы более 10 лет.

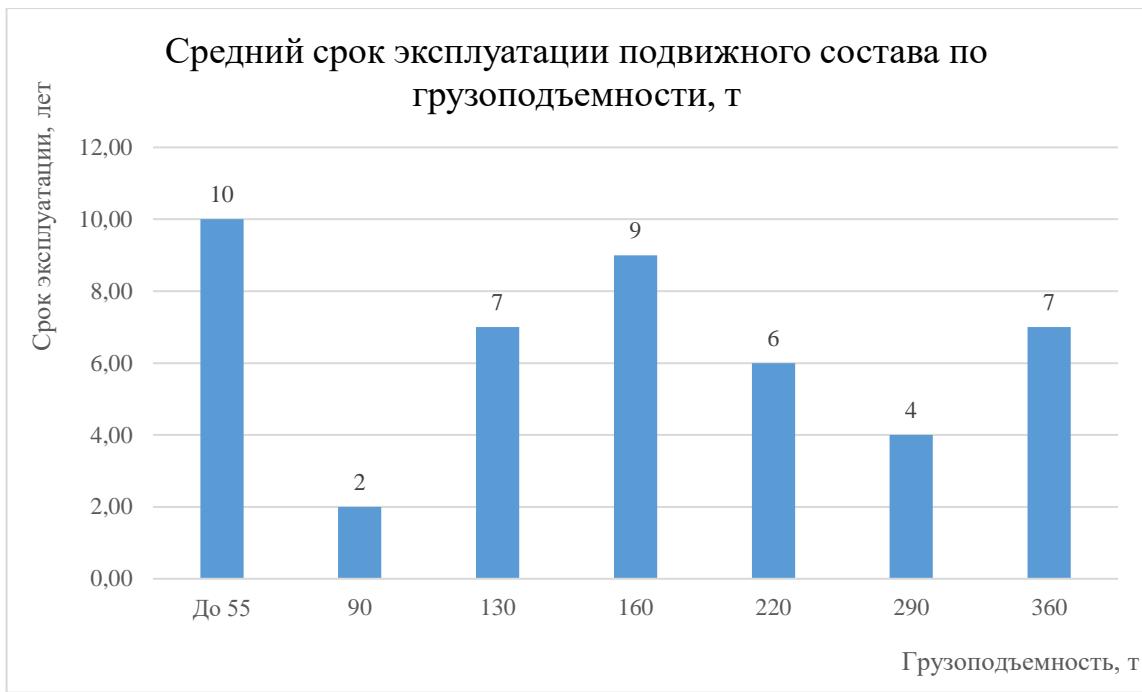
Рисунок 4 - Диаграмма среднего срока эксплуатации карьерных автосамосвалов

Данная диаграмма подтверждает сведения о значительном превышении нормативного срока эксплуатации автосамосвалами грузоподъемностью до 55т. В настоящее время наблюдается тенденция к списанию техники такого типа.

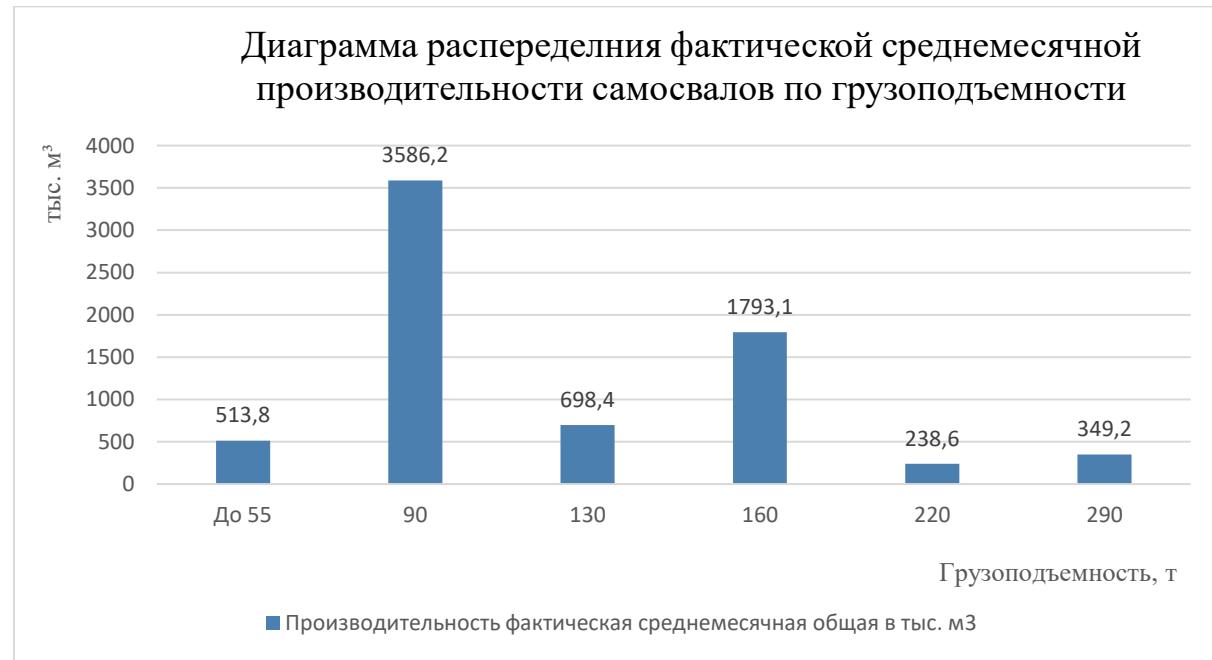
Рисунок 5 Распределение фактической среднемесячной производительности самосвалов разной грузоподъемности на восьми разрезах Прокопьевского района

Наиболее производительными самосвалами на предприятиях Кузбасса являются самосвалы грузоподъемностью 90 т. Соотношение грузоподъемности и производительности, в зависимости от расчеты

наиболее эффективных маршрутов, показал, что большое количество разрезов, небольшой протяженности, отдает предпочтение самосвалам средней грузоподъемности.

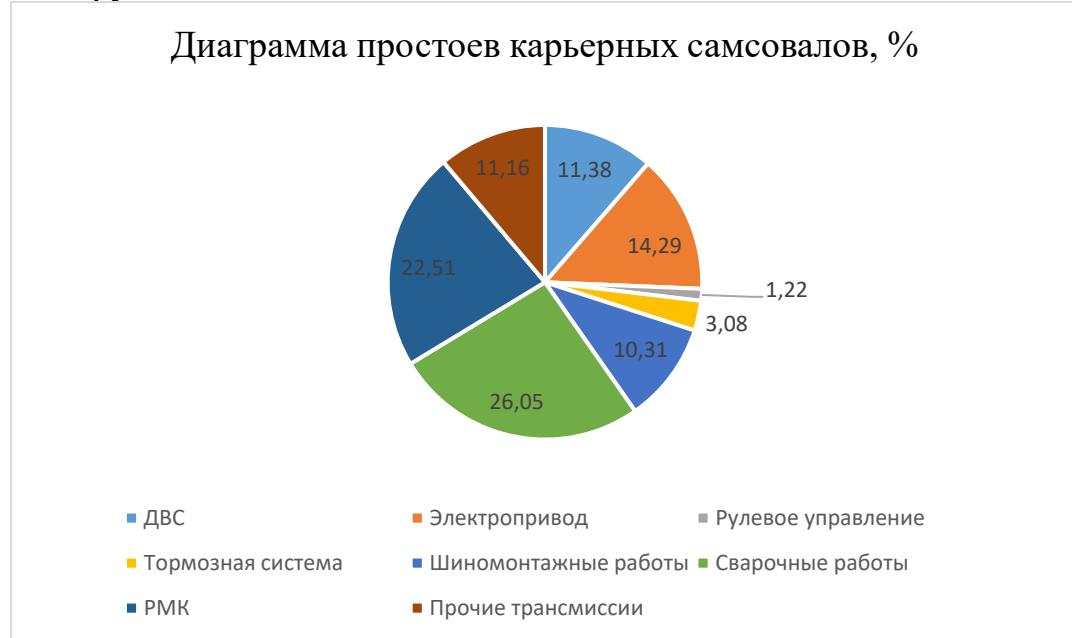
Рисунок 6 Диаграмма причин ремонтных простоев карьерных автосамосвалов

Был проведен хронометраж и экспертная оценка причин простоев автосамосвалов в ремонте, по результатам анализа данных построена диаграмма на рисунке 6. По диаграмме видно, что основные причины простоев – сварочные работы (свыше 26%) и неисправности РМК (свыше 22%).

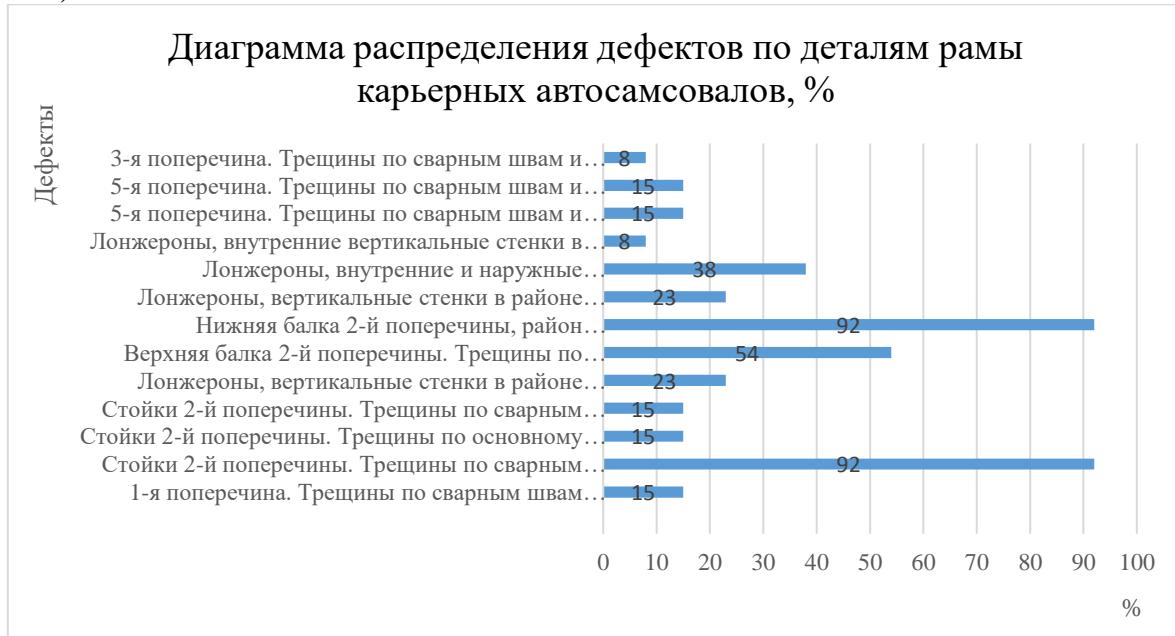
Рисунок 7 Диаграмма распределения дефектов по деталям рамы карьерных автосамосвалов грузоподъемностью 130 тонн

Проведенные исследования дефектов рам показали, что многие самосвалы получают однотипные повреждения что говорит о недостаточной прочности конструкции в определенных местах.
