## ОЦЕНКА ТЕХНИЧЕСКОГО СОСТОЯНИЯ ФУНДАМЕНТОВ ОБЪЕКТА, НЕЗАВЕРШЕННОГО СТРОИТЕЛЬСТВОМ, В МОСКОВСКОЙ ОБЛАСТИ

Шабанов Е.А., к.т.н., доцент, зав. кафедрой СПиЭН  
Бушуев А.А., мл. научн. сотр., кафедра СПиЭН  
Кузбасский государственный технический университет  
имени Т.Ф. Горбачева  
г. Кемерово

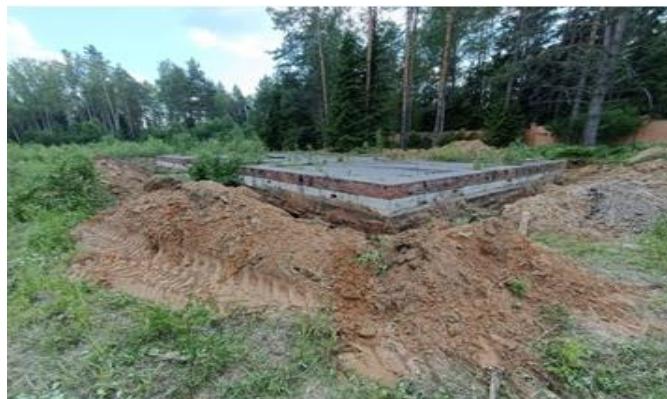
Рис. 1. Общий вид на шурф свайно-растверкового фундамента первого недостроенного здания

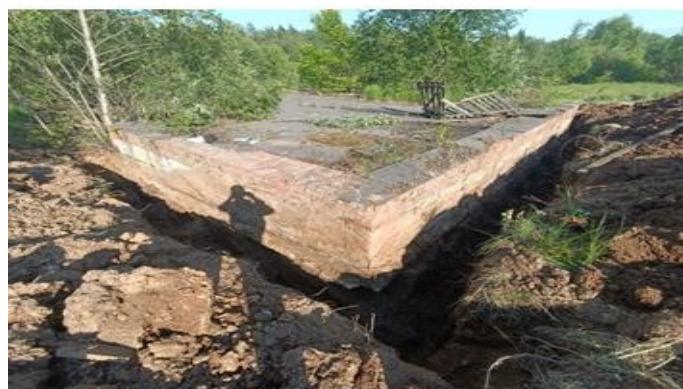
Рис. 2. Общий вид на шурф свайно-растверкового фундамента второго недостроенного здания

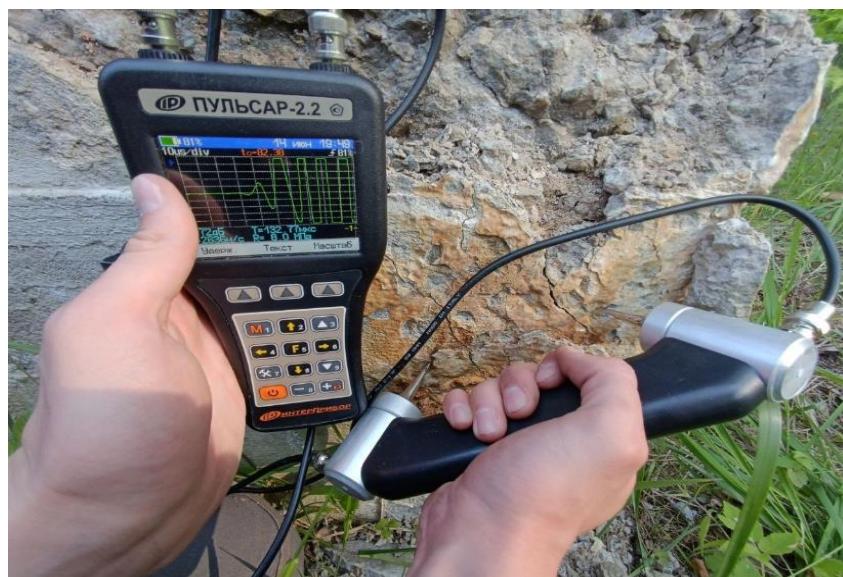
Определение класса бетона свайно-ростверкового фундамента неразрушающим контролем прочности ударно-импульсным способом выполнялось при помощи прибора ОНИКС-2.5. Наличие сквозных трещин, нарушения монолитности свайно-ростверкового фундамента выполнялось при помощи ультразвукового прибора ПУЛЬСАР-2.2 (рис. 3).

Рис. 3. Определение нарушения монолитности бетона свайно-ростверкового фундамента при помощи ультразвукового прибора ПУЛЬСАР-2.2

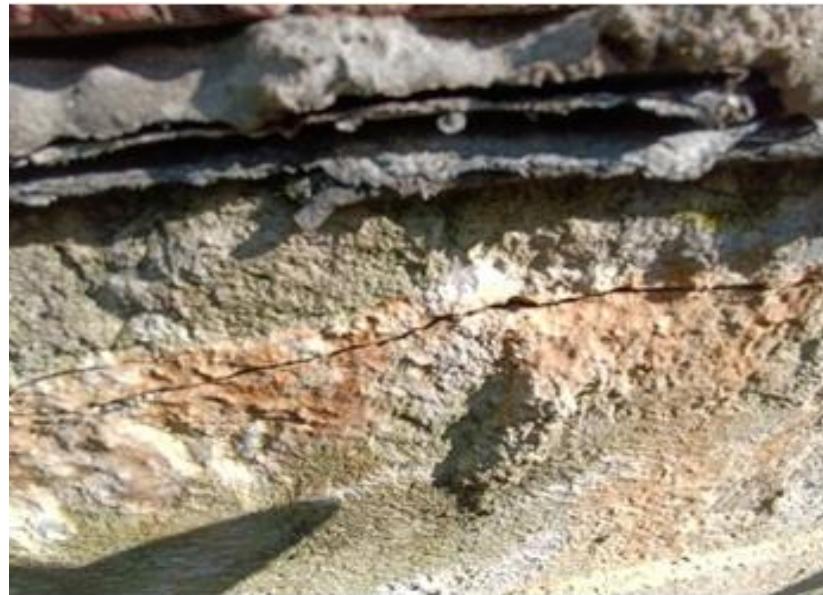
– поверхностные высолы и расслоение поверхности бетона ростверка (рис. 4);

Рис. 4. Поверхностные высолы и расслоение бетона ростверка

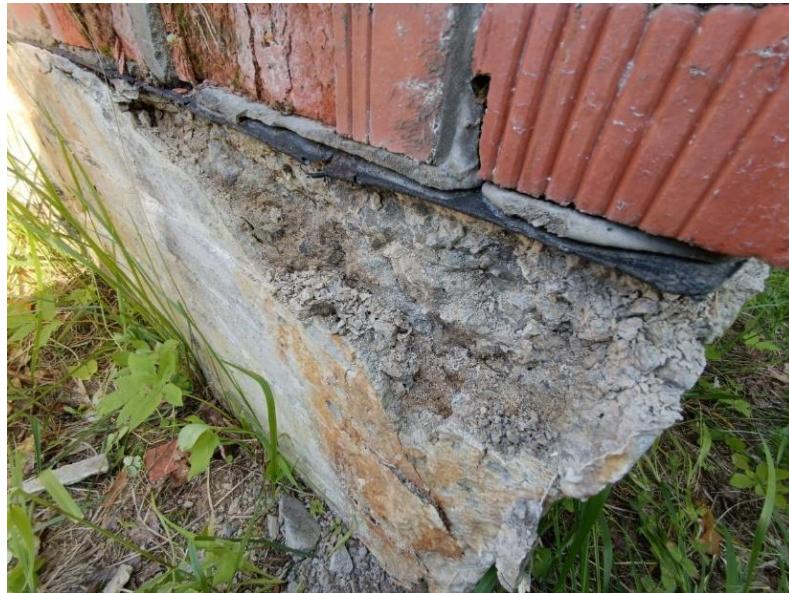
- сколы бетона ростверка (рис. 5);

Рис. 5. Сколы бетона ростверка

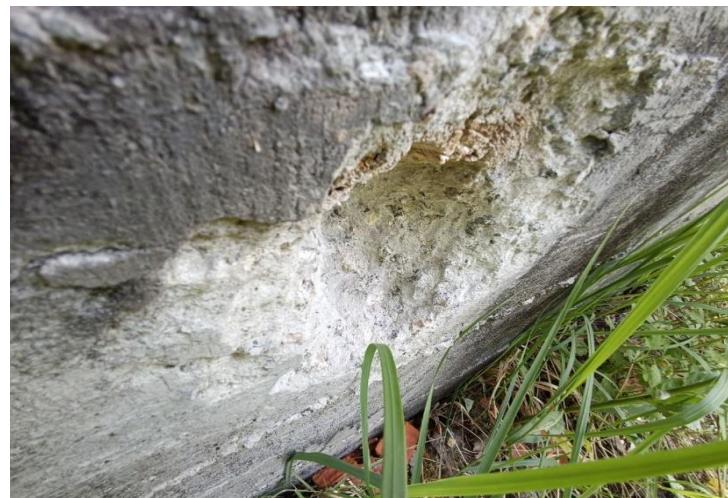
- коррозия арматуры плит перекрытия;
- горизонтальная гидроизоляция частично отсутствует, прорастание растений;
- расслоение бетона ростверка, низкая морозостойкость участка (рис. 6).

Рис. 6. Расслоение бетона ростверка, низкая морозостойкость участка
