## **АНАЛИЗ ПОВРЕЖДАЕМОСТИ ЭНЕРГЕТИЧЕСКОГО ОБОРУДОВАНИЯ ДЛЯ РАЗРАБОТКИ ТЕХНОЛОГИИ ОЦЕНКИ ДЛИТЕЛЬНОЙ ПРОЧНОСТИ МЕТАЛЛА ПО КРАТКОВРЕМЕННЫМ МЕХАНИЧЕСКИМ ХАРАКТЕРИСТИКАМ**

Мордовин Денис Владимирович, студент гр. МТа-251, I курс  
Научный руководитель: Абабков Н. В., к.т.н., доц.  
Кузбасский государственный технический университет  
имени Т.Ф. Горбачева, г. Кемерово

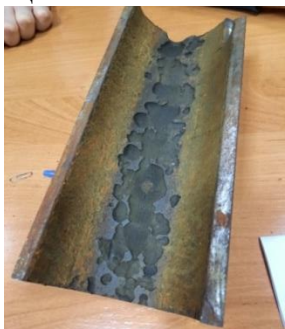
Общая коррозия протекает по всей поверхности. Она может быть равномерной и неравномерной. Местная коррозия охватывает лишь некоторые участки поверхности трубы. Коррозия может быть наружной и внутренней. Коррозионные повреждения труб проявляются в виде язвин, раковин, которые утоняют стенку и в дальнейшем превращаются в свищи или трещины.

Рис. 3. Язвенная коррозия

Очагами интенсивной наружной коррозии поверхностей нагрева являются места прохода через опорные стойки, так как между стойками и поверхность труб скапливается влага от промывки котлов.

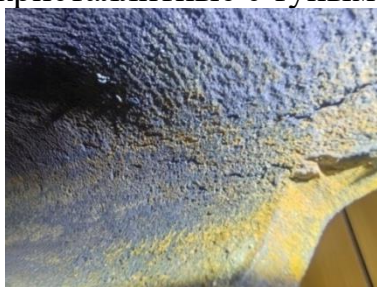
Коррозионно-усталостные трещины могут быть не только кольцевыми, но и продольными, имеющими место на гребках. Это зависит от направления максимального напряжения. Коррозионно-усталостные трещины на гребках образуются на внутренней поверхности и сосредоточены вдоль нейтральной зоны. Дефекты представляют собой трещины клиновидного типа, транскристаллитные с тупым концом.[9]

Рис. 4. Коррозионно-усталостные трещины на внутренней поверхности гребка.

Узкая область трубы около нейтральной линии является областью максимальных тангенциальных напряжений, поскольку верхняя часть трубы растягивается, а нижняя сжимается. В результате длительной эксплуатации при достижении критического количества циклов в этой области образуются дефекты, которые развиваются под действием коррозионных процессов.
