ОЦЕНКА ТЕХНИЧЕСКОГО СОСТОЯНИЯ ЭЛЕМЕНТОВ КРЫШИ

В августе 2017 года, в рамках договора с Фондом модернизации ЖКХ г. Новосибирска, специалистами Кузбасского государственного технического университета имени Т. Ф. Горбачева, совместно с ООО «ГенСтройПроект» и ООО «А Строй», было произведено обследование конструкций крыши много квартирного жилого дома по улице Станиславского. Цель обследования – оценка технического состояния конструкций крыши для обеспечения безопасной жизнедеятельности.

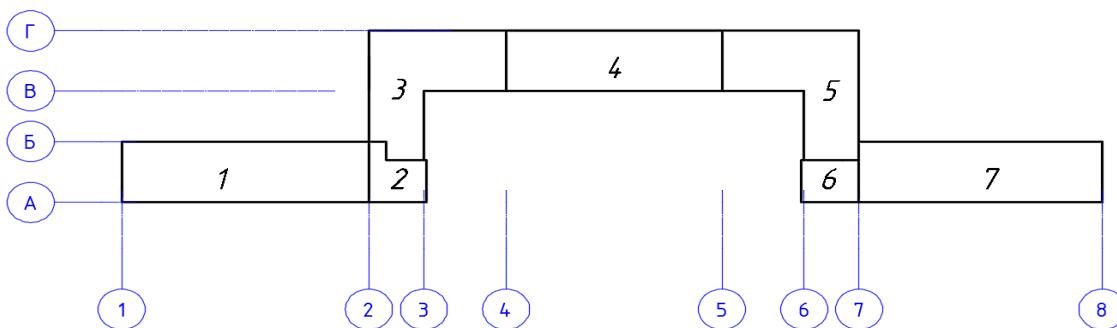
Рис. 1. Схема здания

Обследуемое здание 1953 года постройки, сложной формы с неполным каркасом. Объект представляет собой пятиэтажное основное здание с шести этажной центральной частью и двумя шести этажными башнями, в боковых частях расположены два сквозных прохода. Конструктивная схема здания – наружные несущие кирпичные стены и кирпичные колонны внутри. Габаритные размеры здания – 208,1×42,7 м (рис. 1).
