## К ВОПРОСУ ТРЕЩИНООБРАЗОВАНИЯ В МЕТАЛЛОКОНСТРУКЦИЯХ ЭКСКАВАТОРОВ ПРИ ЭКСПЛУАТАЦИИ НА РАЗРЕЗАХ КУЗБАССА

Для определения опасных зон возникновения трещиноподобных дефектов в металлических конструкциях экскаваторов был проведён мониторинг трещинообразования с использованием средств и методов визуального контроля и тензометрии на разрезе ЗАО «Барзасское товарищество» в период с июня по август 2017 г. (табл. 1).

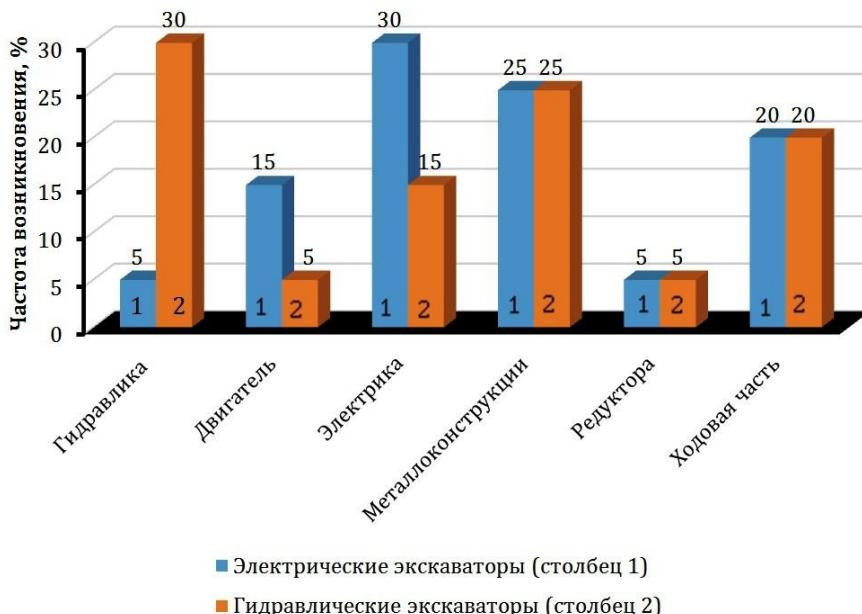
*Рисунок 1- Основные причины внеплановых простоев экскаваторов на разрезах Кузбасса*

Из рисунка 1 видно, что поломки экскаваторов по причине критических дефектов металлоконструкций составляют от общего временного фонда простоев порядка 25 %. Вследствие чего актуальным является предотвращение внеплановых ремонтов по причине образования трещин.
