О НЕОБХОДИМОСТИ ПРОГНОЗИРОВАНИЯ РЕСУРСА РАМ АВТОСАМОСВАЛОВ БЕЛАЗ-7555, ЭКСПЛУАТИРУЕМЫХ В УСЛО- ВИЯХ АО "САЛЕК" Г.КИСЕЛЕВСК

Дадонов М.В., к.т.н., доцент

Соболенко М.А., студент-магистрант гр. МАмоз-191, 1 курс

Кузбасский государственный технический университет

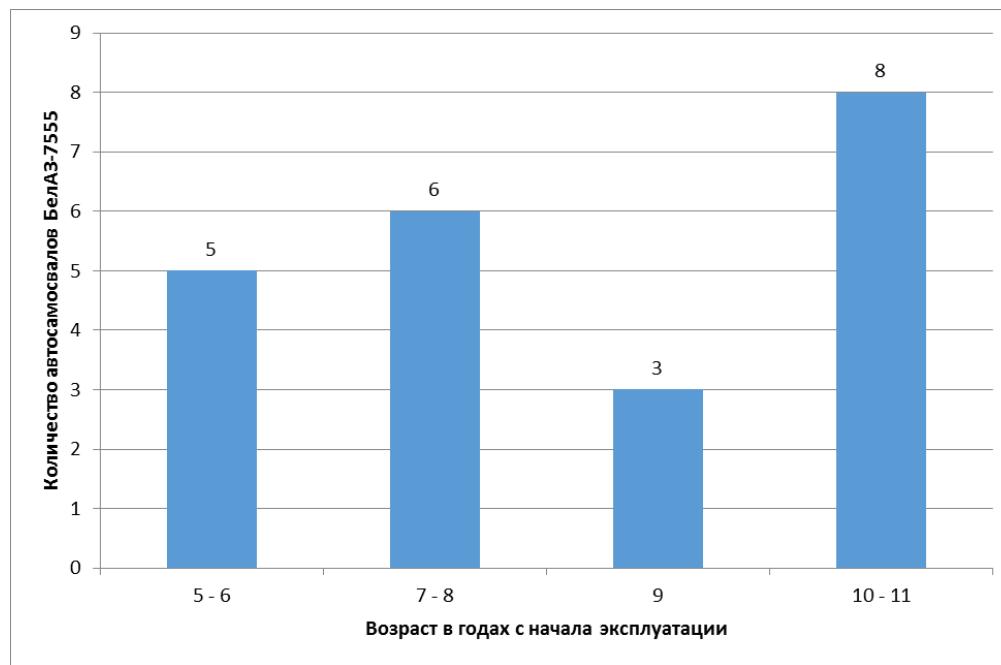
Рис. 1 Распределение автосамосвалов БелАЗ-7555 по годам службы

ние автосамосвалов осуществляется по внутрикарьерным временным технологическим автодорогам с покрытием переходного типа. Продольный профиль автодорог предусматривает наличие подъемов – спусков с уклонами до 10%. На рисунках 1 и 2 содержится информация о возрасте автосамосвалов БелАЗ-7555, эксплуатируемых в условиях АО «Салек», выраженная в годах службы и наработке в моточасах с начала эксплуатации.

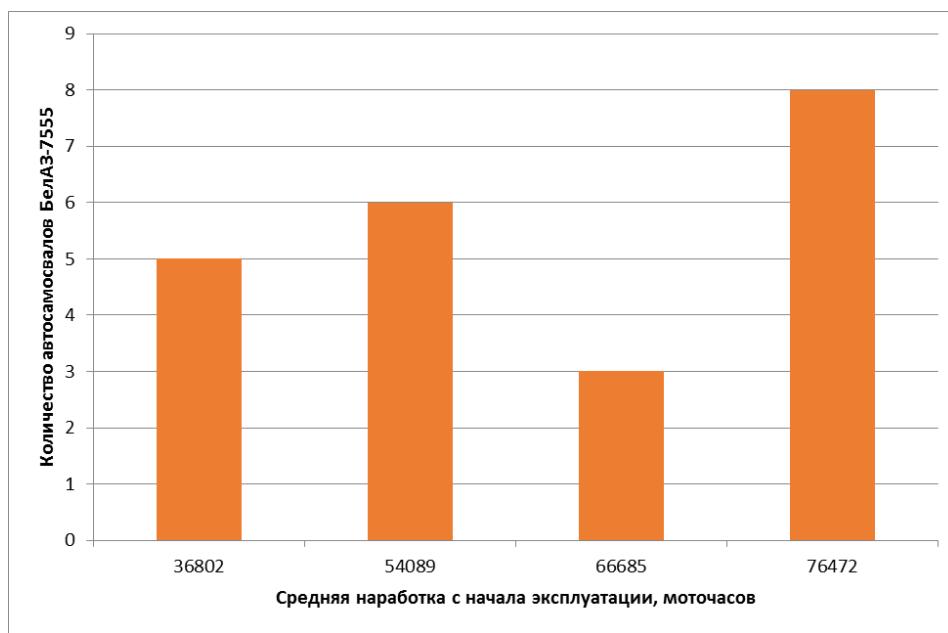
Рис. 2 Распределение автосамосвалов БелАЗ-7555 по средней наработке с начала эксплуатации
