**УДК 621.181**

В.С. Баянкова, С.Е. Савенко, студенты гр. 10604118 (БНТУ)  
С.А. Качан, к.т.н., доцент (БНТУ)  
г. Минск

### **НИЗКОЧАСТОТНЫЙ ЭЛЕКТРОМАГНИТНЫЙ МЕТОД КОНТРОЛЯ ОРЕБРЕННЫХ ТРУБ КОТЛОВ-УТИЛИЗАТОРОВ**

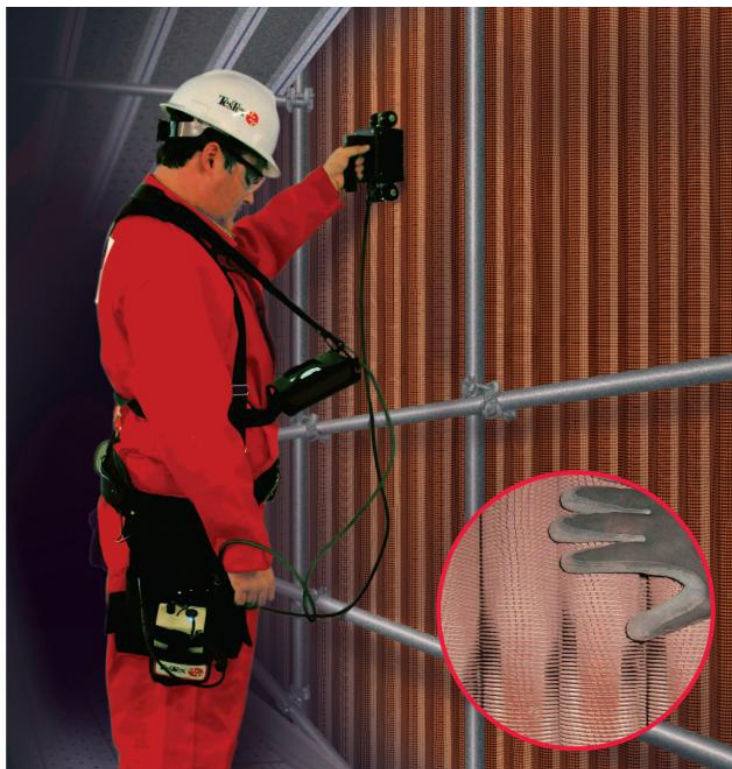
Компания TesTex, Inc. (США) использует низкочастотный электромагнитный метод (Low Frequency Electromagnetic Technique – LFET), позволяющий обнаруживать и количественно определять утонение стенки оребренных труб котлов-утилизаторов с внешней поверхности через ребра (Рис. 1) [1].

Рис. 1. Инспекция труб котла-утилизатора с внешней поверхности  
методом LFET [1]

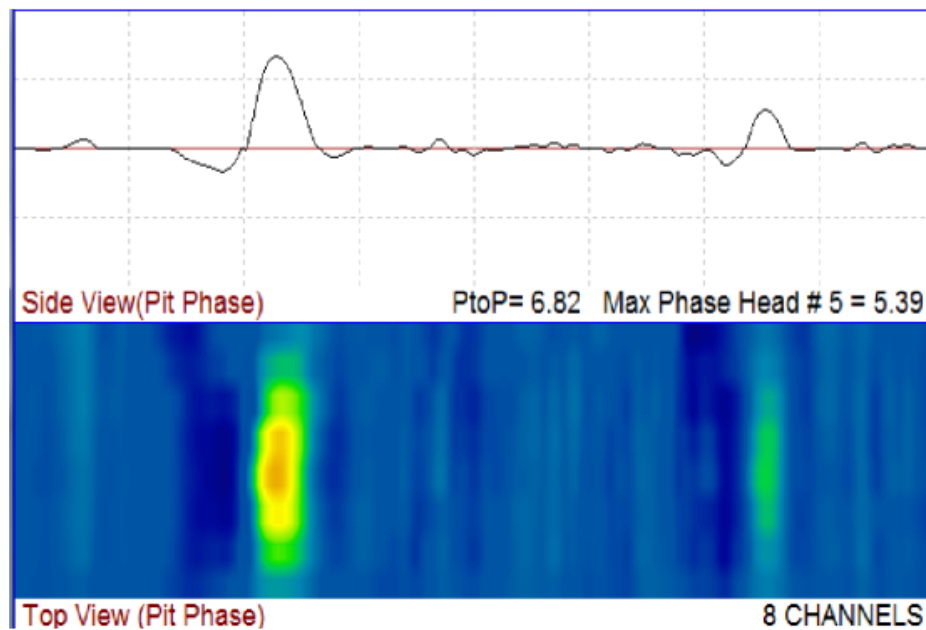
Низкочастотная электромагнитная волна от этой калибровочной трубы показана на рисунке 4. Видны дефекты диаметром 12,5 мм ( $\frac{1}{2}$  дюйма) глубиной 60% на внутренней поверхности и диаметром 12,5 мм глубиной 30% на внутренней поверхности.

Рис. 4. Форма волны LFET [1]

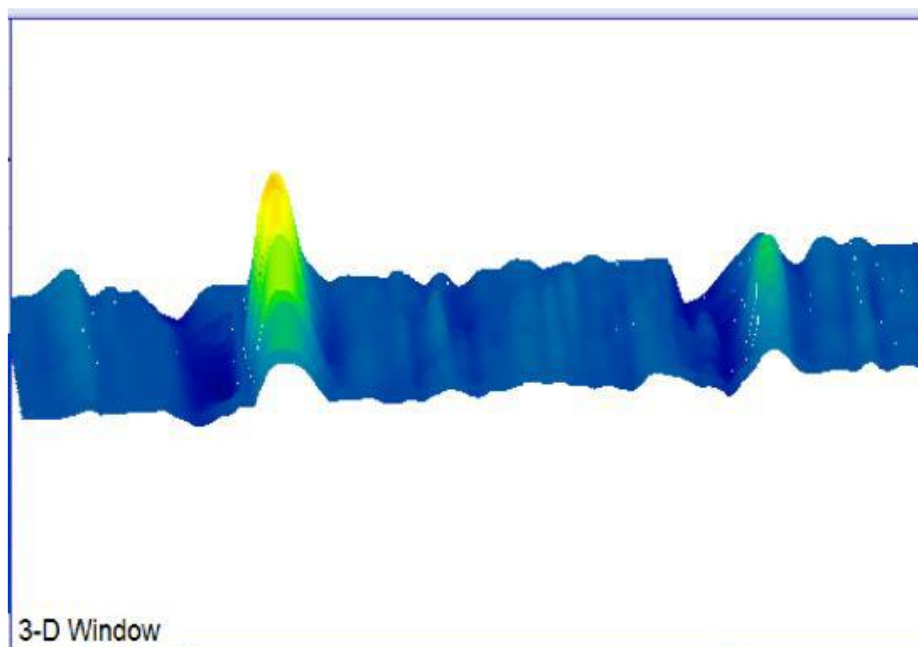
На фазовом графике (Рис. 5) показаны отклики от дефектов с внутренним диаметром 12,5 мм в эталоне калибровочной трубы котла-утилизатора.

Рис. 5. Фазовый график откликов от дефектов [1]

Первый подъем сигнала — это дефект глубиной 60%, а второй подъем — дефект глубиной 30%.

Дефект глубиной 60% показан оттенками от желтого до красного, а дефект глубиной 30% — зеленым цветом.
