АНАЛИЗ УСЛОВИЙ ЭКСПЛУАТАЦИИ, ВЛИЯЮЩИХ НА РЕСУРС КРЕПЛЕНИЙ ПНЕВМОГИДРОАККУМУЛЯТОРОВ АВТОСАМОСВАЛОВ БЕЛАЗ-7530 ТАЛДИНСКОГО УГОЛЬНОГО РАЗРЕЗА Г.НОВОКУЗНЕЦК

Дадонов М.В., к.т.н., доцент

Петров А.С., студент-магистрант гр. МАмоз-191, 2 курс
Кузбасский государственный технический университет
имени Т.Ф. Горбачева
г. Кемерово

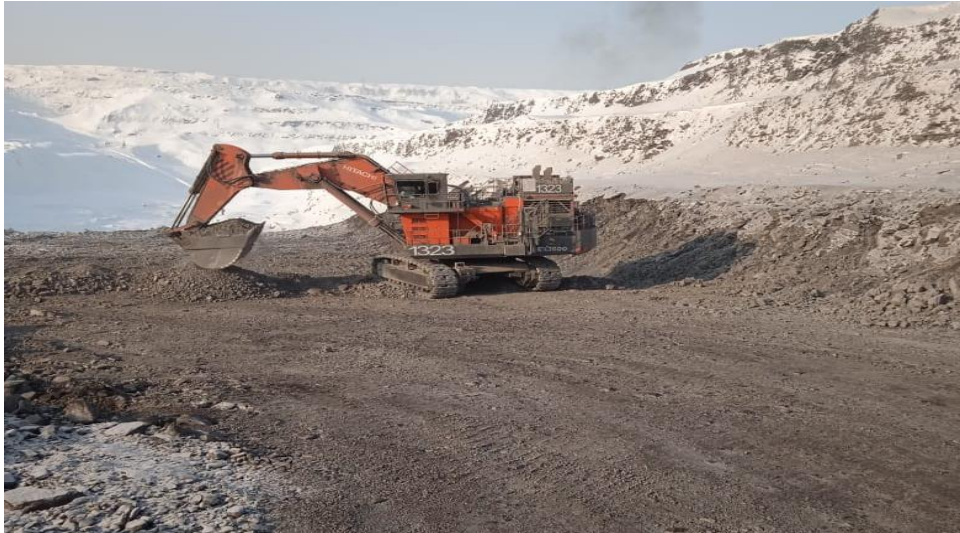
Рис.1 Забойная дорога Hitachi EX3600 №1323

Движение карьерных автосамосвалов, работающих на предприятии, по участкам дороги, имеющим дефекты покрытия, отрицательно сказывается на техническом состоянии и ресурсе всех несущих конструкций и элементов. Дорожное покрытие центральной дороги, а так же дорог, соединяющих участки, забой и отвалы выполнено переходного типа и имеет в целом удовлетворительное состояние, без крупных пробоев или неровностей. Однако весной проявляются “соляные колодцы” из-за того что зимой в качестве подсыпки используется щебень, базальт, и соль. Забойные же дороги и дорожное полотно на отвалах в силу своих особенностей зачастую имеют неровности, и выбоины (см. рис. 1 – 3).

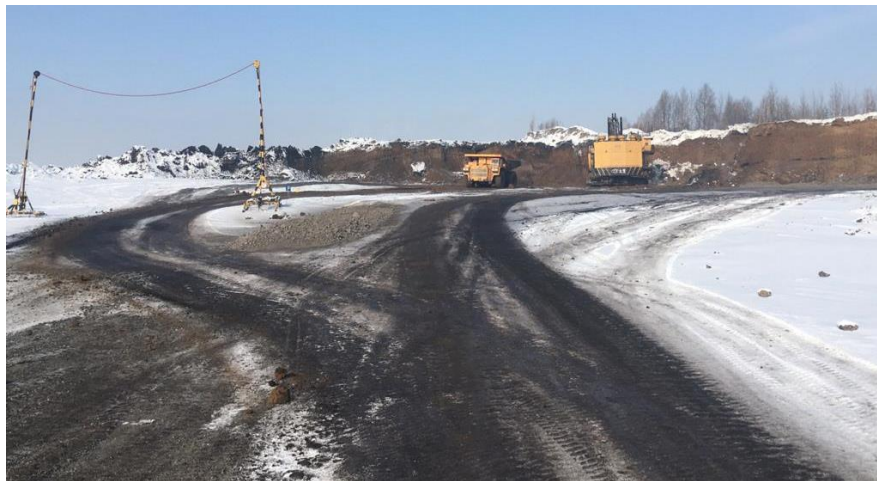
Рис.2 Забойная дорога экскаватора WK-35 № 800

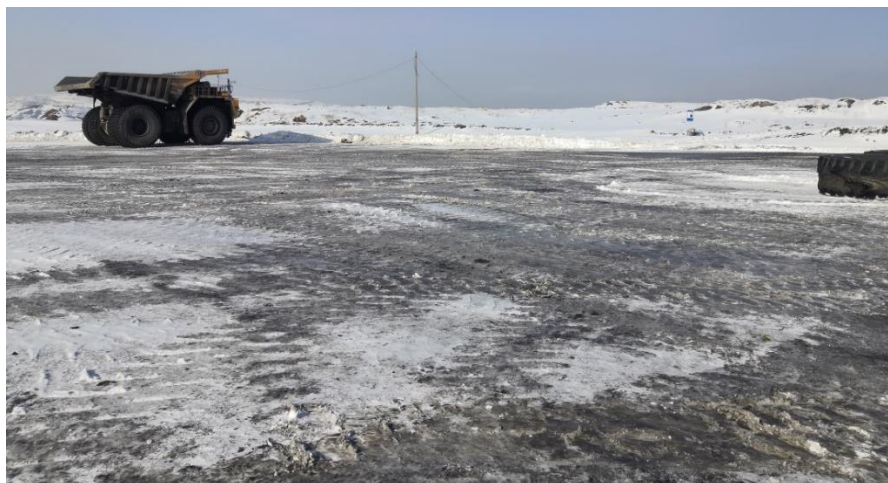
Рис.3 Площадка ЕО и смены водителей на ГУ№1
