ИССЛЕДОВАНИЕ ТЕХНИЧЕСКОГО СОСТОЯНИЯ СТРОИТЕЛЬНЫХ КОНСТРУКЦИЙ

Сотрудниками «Кузбасского государственного технического университета имени Т.Ф. Горбачева» проведено обследование строительных конструкций аэротенков. Необходимость обследования связана с проведением реконструкции объекта. Целью обследования является определение технического состояния строительных конструкций аэротенков. При обследовании был проведен комплекс работ, включающий:

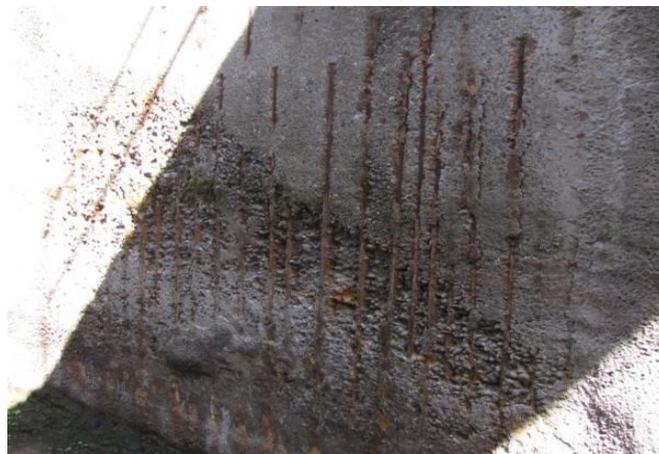
Характерными дефектами являются разрушение поверхностного слоя бетона и коррозия рабочей арматуры, локальные вымывания бетона толщиной до 40 мм (рис. 1). Наблюдается отклонение от разбивочных осей до 250 мм и отклонение по вертикали (крен) до 200 мм.

Рис. 1. Разрушение поверхностного слоя бетона и коррозия рабочей арматуры. Локальное вымывание бетона толщиной до 40 мм

- восстановить защитный слой бетона стеновых панелей с очисткой и покрытием антикоррозийным составом оголившейся рабочей арматуры;
- восстановить защитный слой бетона днища;
- восстановить поврежденные швы между стеновыми панелями;
- восстановить деформационные швы;
- выполнить обетонирование разрушенного верха торца панелей с привязкой к неразрушенным участкам, предусмотрев конструкцию деформационного шва.
