АНАЛИЗ СРЕДСТВ ПОВЕРХОСТНОГО РЕМОНТА КОНВЕЙЕРНЫХ ЛЕНТ

Шелепов К.К. студент гр. ГЭс-161, 4 курс.

Научный руководитель: Захаров А.Ю. д.т.н., профессор
Кузбасский государственный технический университет
имени Т.Ф. Горбачева
г. Кемерово

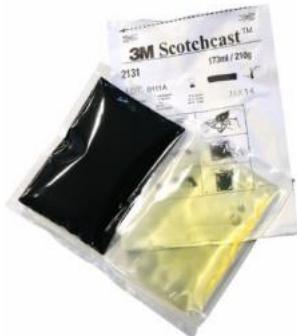
Рисунок 1 - Компаунд 3М Scotchcast 2131

Область применения изделия Комплект 3М предназначен для проведения оперативного ремонта повреждений рабочей поверхности полотна промышленных конвейерных лент при помощи двухкомпонентных полиуретановых полимеров торговой марки 3M Scotchcast и сопутствующих материалов, предназначенных для подготовки поверхности.

Технические данные	
Время использование	17 минут
Время застывания	1 час
Удлинение	417%
Цвет	Чёрный
Прочность на разрыв	82 по Шору А
Температура застывания	23 °C

Проанализировав технические данные по нескольким ремонтным смесям для конвейерных лент, можно сделать вывод, что смесь 3M Scotchcast

2131 является наиболее эффективной и рентабельной для ремонта обкладок конвейерной ленты. Время использования (в течении этого времени приготовленная из двух компонентов масса не теряет своих свойств) данной смеси позволяет использовать её на большие повреждения обкладки с которой взаимодействует груз, а твёрдость и удлинение показывает её превосходство перед другими смесями.

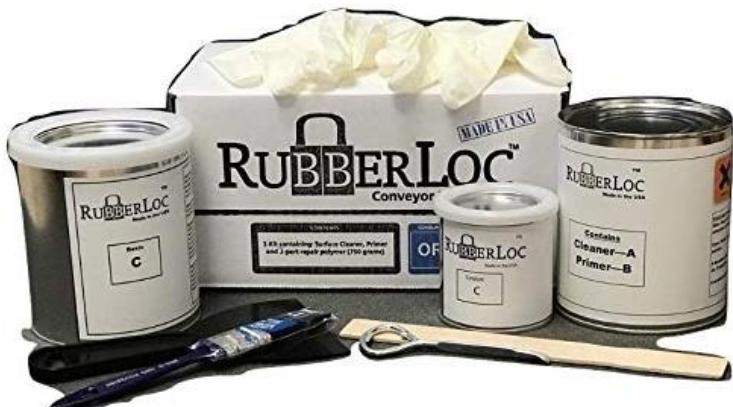
Рисунок 2 - смесь Rubberloc

Rubberloc - это двухкомпонентная смесь быстрого отверждения, которая может восстанавливать широкий спектр износа, ударов и повреждений. Можно заполнять, ремонтировать плоскость и восстанавливать повреждения кромок - с минимальными потерями.

Технические данные	
Время использование	3-4 минуты
Время застывания	1 час
Удлинение	417%
Цвет	Чёрный
Температура хранения	-15 до +30
Прочность на разрыв	436 кг

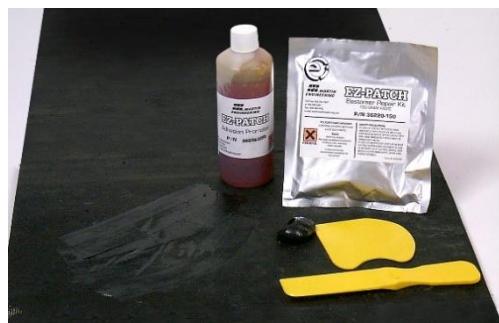
Рисунок 3- смесь бренда Martin

Martin Splice Patch kit-это простая в использовании, быстро отвердевающая смесь для ремонта конвейерных лент. Удобные заранее отмеренные комплекты обеспечивают качественный ремонт.

Технические данные	
Время использование	5-10 минут
Время застывания	12 часов
Удлинение	180-200%
Цвет	Чёрный
Прочность на разрыв	310 кг
Температура застывания	21 °C

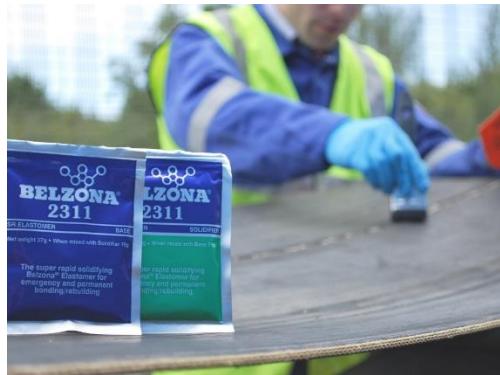
Рисунок 4- смесь Belzona 2111

Двухкомпонентная полиуретановая смола для быстрого ремонта, восстановления и покрытия резиновых и металлических компонентов.

Технические данные	
Время использование	2 минут
Время застывания	50 часов
Удлинение	450%
Цвет	Чёрный
Температура застывания	25 °C
