АНАЛИЗ ХОДИМОСТИ РЕДУКТОРА МОТОР-КОЛЕСА

Кузбасский государственный технический университет им Т. Ф. Горбачева
Г. Кемерово

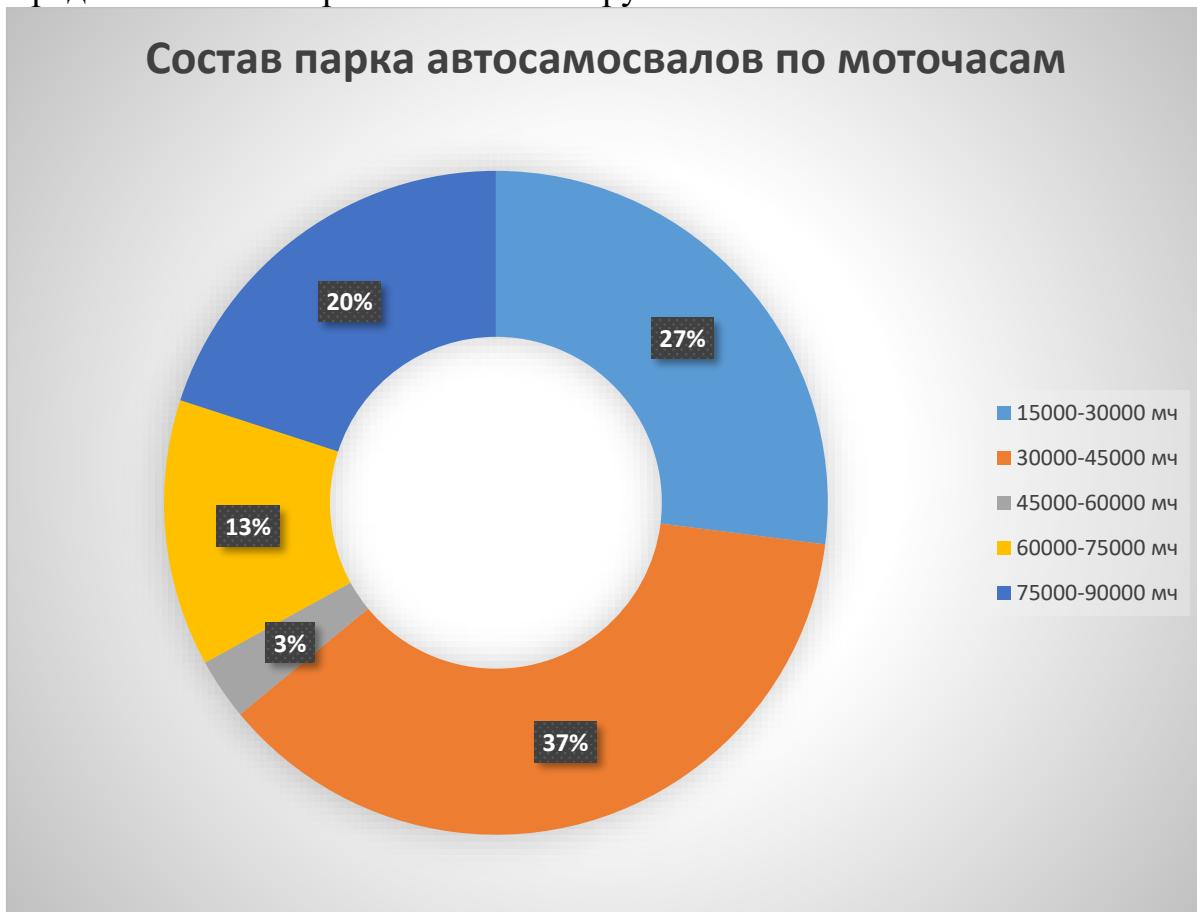
Наработка на отказ за 2021 год:

Новые 407783 км при нормативе 400000 км

После ремонта 203413 км при нормативе 170000 км

Средняя стоимость ремонта 1063608 рублей
