## МАРКШЕЙДЕРСКОЕ ОБЕСПЕЧЕНИЕ РЕКУЛЬТИВАЦИИ ЗЕМЕЛЬ В ПРЕДЕЛАХ БЫВШЕЙ ШАХТЫ ЗЕНКОВСКАЯ В ГОРОДЕ ПРОКОПЬЕВСКЕ

КОВАЛЕНКО Е.А., СОКОЛОВ Д.Ю.

студенты гр. ГОс-231.2 (КузГТУ)

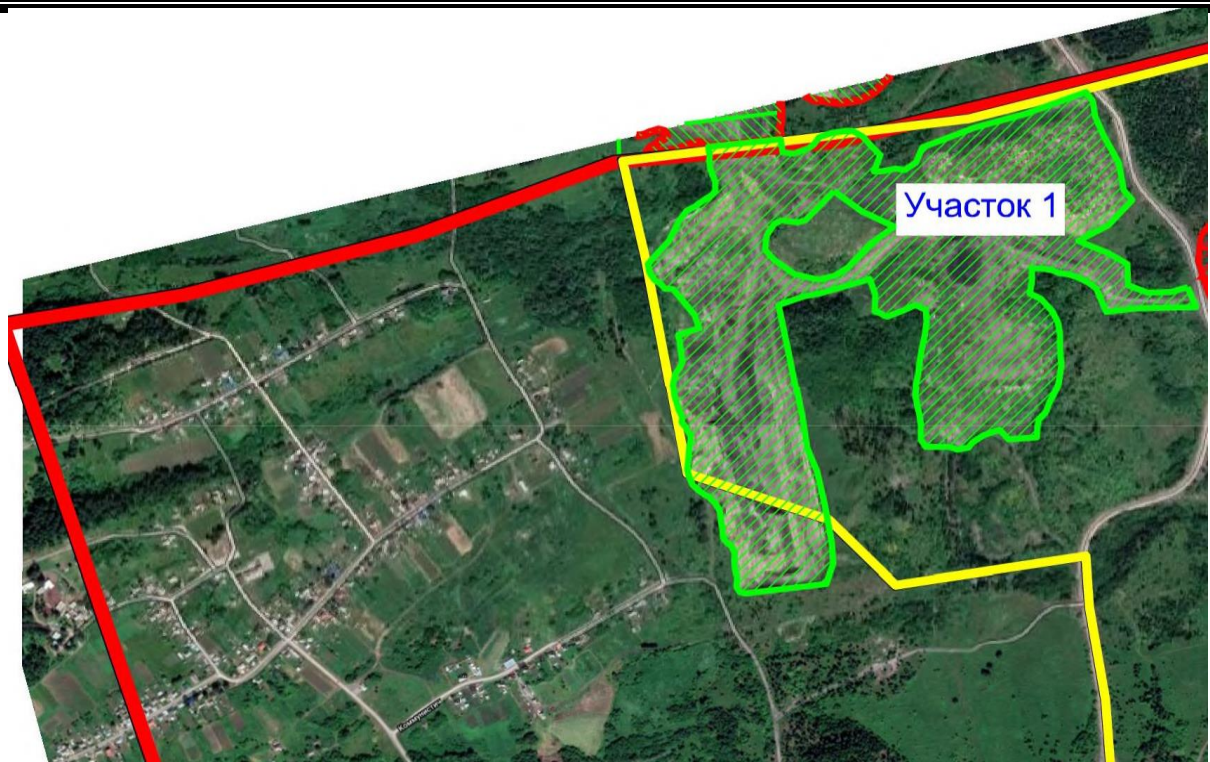
Учитывая сельскохозяйственное направление рекультивации, исполнительная съёмка восстановленных участков выполняется в масштабе 1:1000 или 1:2000. Рельеф на планах отображается с помощью цифровых отметок или горизонталей с сечением 0,5 или 1,0 метр. Пример организации работ на одном из таких участков приведен на рисунке 1.

Рисунок 1 – Схема расположения участка рекультивации №1

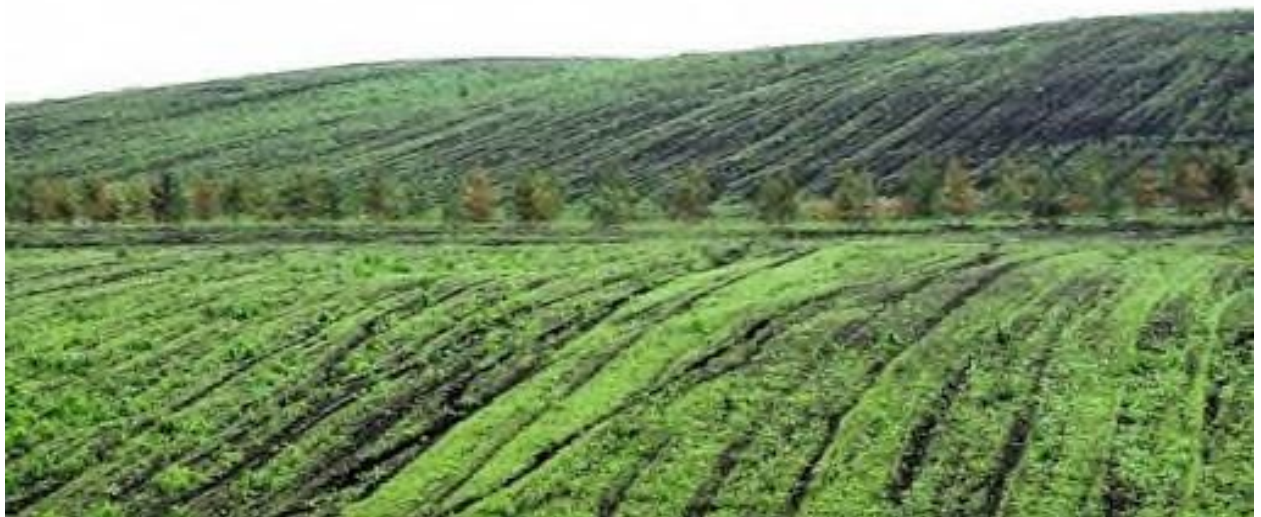
Исполнительные съемки выполняются по методу площадного нивелирования и построения поверхности по снятым точкам. Полученные данные используются для решения ключевой задачи маркшейдерского обеспечения на биологическом этапе — контроля площадей, подлежащих засеву. Как показано на рисунке 2, производится точное определение границ и площадей горизонтальных и наклонных участков с помощью GNSS-приемников или тахеометра, что необходимо в связи с использованием различных способов посева многолетних трав.

Рисунок 2 – Участок рекультивируемых земель

На участке рекультивации №1 площадь горизонтальных площадок составляет 226908м<sup>2</sup>, истинная площадь наклонных поверхностей составляет

171378м<sup>2</sup>. Истинная площадь земель подлежащих засеиванию составляет 398286м.
